DEKRA-Nr: 0424 / 0100052449 / 2026 / B082077000264 vom 13.10.2026

Zustandsbericht / Minderwertgutachten

Erstzulassung	12.09.2024	Letzte Zulassung	12.09.2024
Fahrzeugart	PKW	Hersteller	CUPRA
Marke	CUPRA	Typ / Verkaufsbez.	Leon Sportstourer 2.0 TSI DSG VZ
Aufbauart	Kombi	Türen	5
Sitzplätze	5	Fahrzeug-Ident.-Nr.	VSSZZZKL0RR087270
HSN / TSN	7593 / AQC	Schlüssel-Nr.	10640463
Km-Stand abgelesen	22292	Nächste HU §29 StVZO	09 / 2027
Energiequelle / Kraftstoff	Benzin	Zylinderanzahl	4 / Reihenmotor
Leistung (kW)	180	Hubraum (ccm)	1984
Schadstoffklasse:	EURO6;WLTP;AP;PI/CI; M, N1 I	Antriebsart	Frontantrieb
Getriebe	Automatik /	Felgen	Leichtmetall
Farbe	Blanco nevada (S9R)	Polster / Farbe	Teilleder / Schwarz

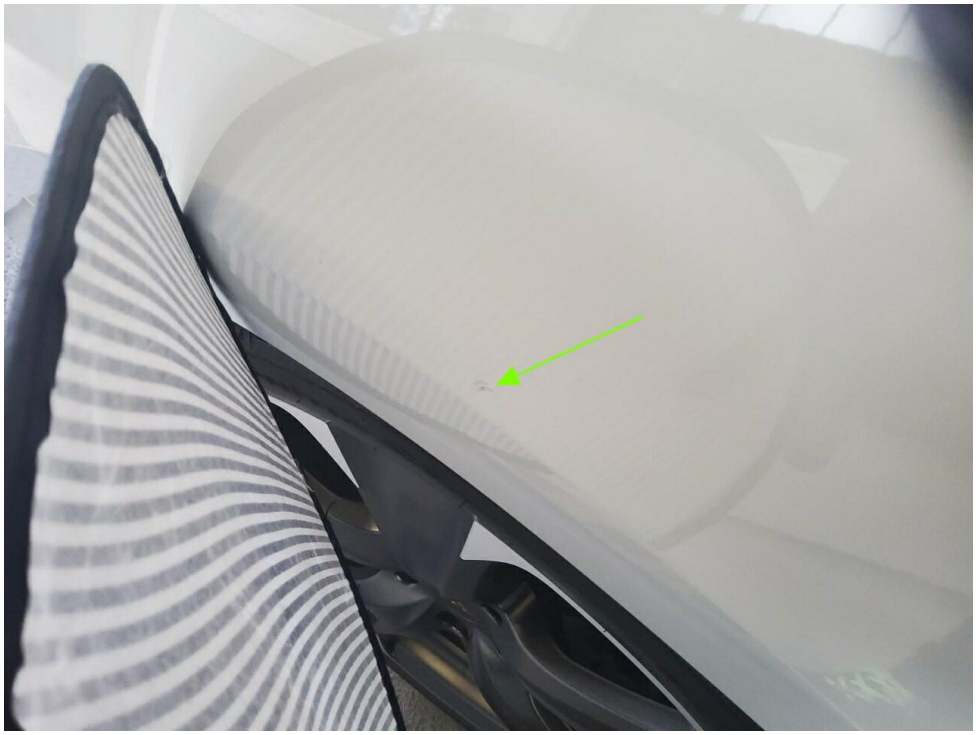
Bild 14 : Außenspiegel rechts Lackierung, verschrammt, smart repair

Bild 15 : Seitenteil hinten rechts, eingedellt, smart repair

1. Fahrersitzbezug verschmutzt, reinigen (Bild 16)
2. Felge hinten rechts, verschrammt, erneuern (Bild 17)
3. Felge vorne rechts, verschrammt, erneuern (Bild 18)
4. Seitenteil hinten rechts, eingedellt, smart repair (Bild 15)
5. Außenspiegel rechts Lackierung, verschrammt, smart repair (Bild 14)

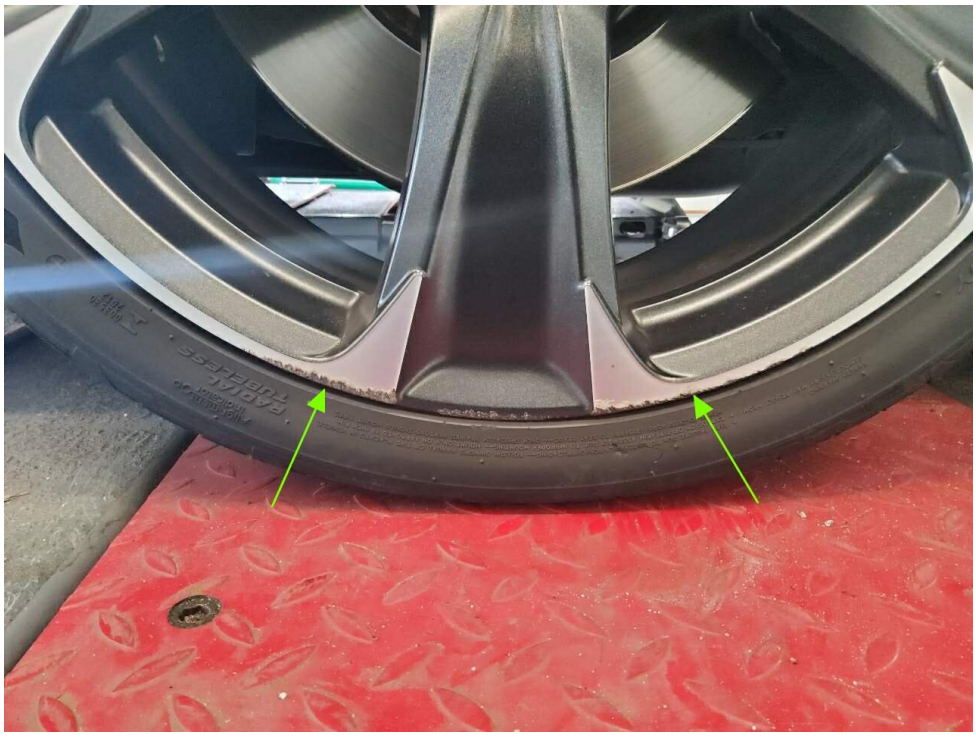
Bild 17 : Felge hinten rechts, verschrammt

Bild 18 : Felge vorne rechts, verschrammt
