DEKRA-Nr: 0209 / 038576 / 2026 / B079799004434 vom 16.10.2026

Vermarktungsbericht

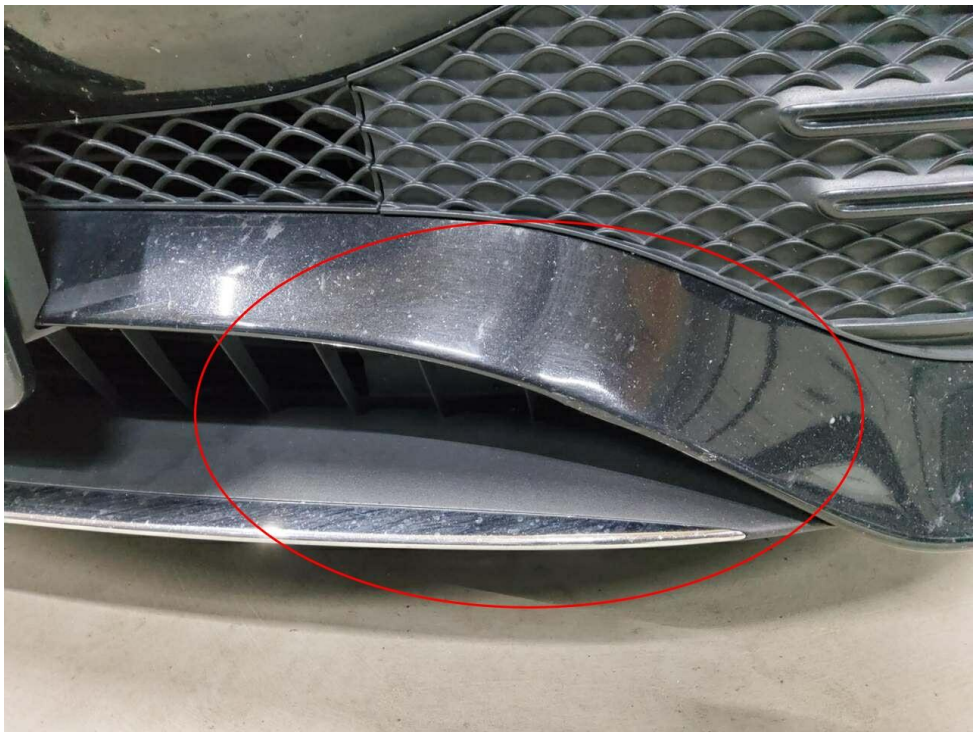
1. Stoßfänger vorne Lackierung,
   zerkratzt, smart repair (Bild 7, 8)

Bild 7 : Stoßfänger vorne Lackierung, zerkratzt, smart repair
