Besichtigungsdatum: 14.09.2026
Protokollnummer: 47725581
Erstellt durch: Paula Busch
Besichtigt durch: Xhelan Gashi

KNAB351AAPT059664

Zustandsbericht

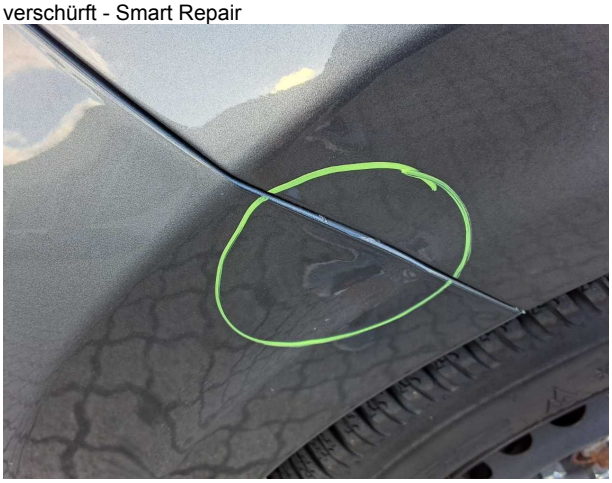
Nr.	Bauteilgruppe	Beschreibung
1	Kotflügel links	Kotflügel links - verkratzt / verschürft - Smart Repair
2	Seitenwand links	Einstieg - verkratzt / verschürft - Smart Repair
3	Sonstiges	Hauptuntersuchung - fällig - durchführen
4	Fahrzeugdach	Dach - Hagelschaden - sanft instandsetzen
5	Tür hinten links	Tür (Delle) - Delle / Lackschaden - instandsetzen und lackieren

Beschädigung #1: Kotflügel links: Kotflügel links - verkratzt / verschürft - Smart Repair

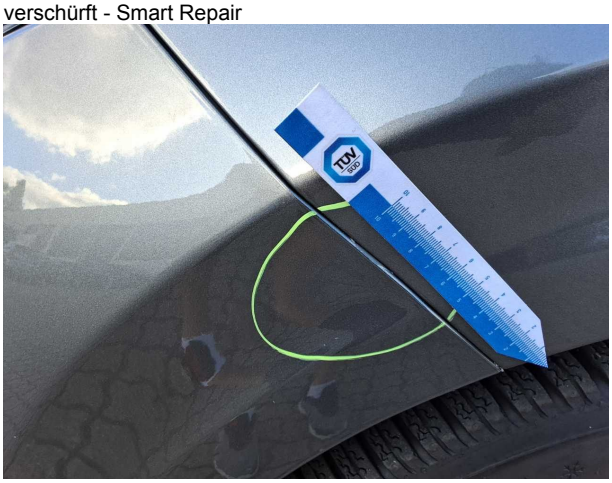
Beschädigung #1: Kotflügel links: Kotflügel links - verkratzt / verschürft - Smart Repair

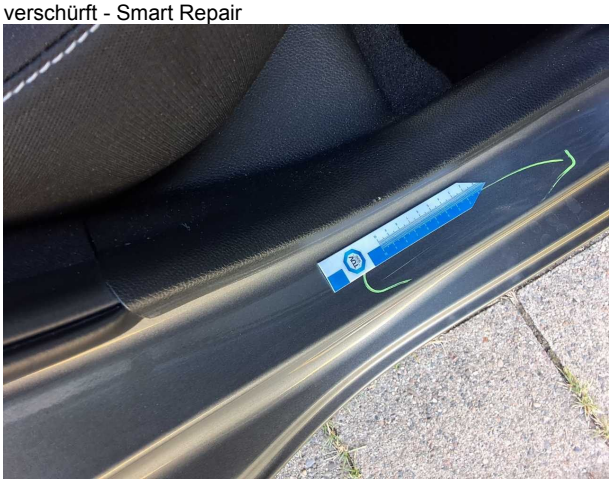
Beschädigung #2: Seitenwand links: Einstieg - verkratzt / verschürft - Smart Repair

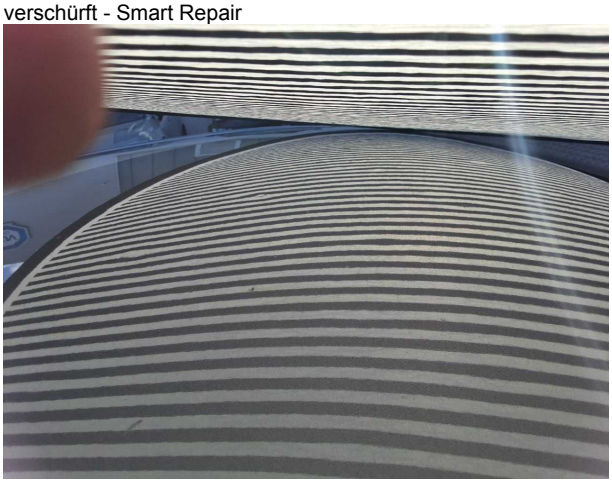
Beschädigung #4: Fahrzeugdach: Dach - Hagelschaden - sanft instandsetzen

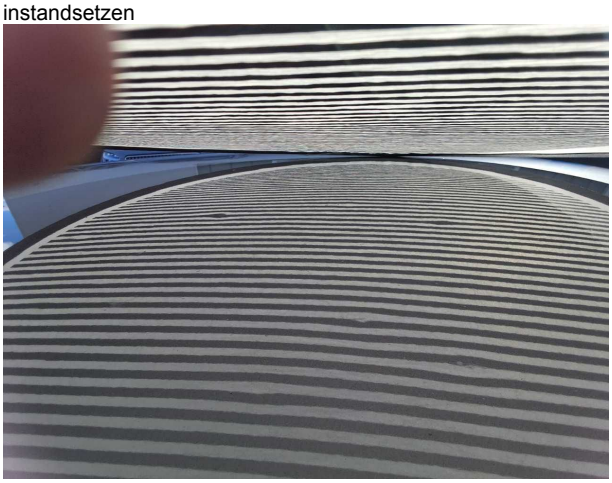
Beschädigung #4: Fahrzeugdach: Dach - Hagelschaden - sanft instandsetzen

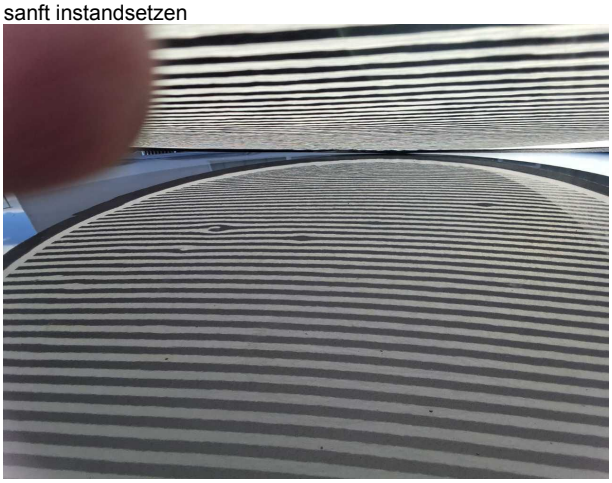
Beschädigung #4: Fahrzeugdach: Dach - Hagelschaden - sanft instandsetzen

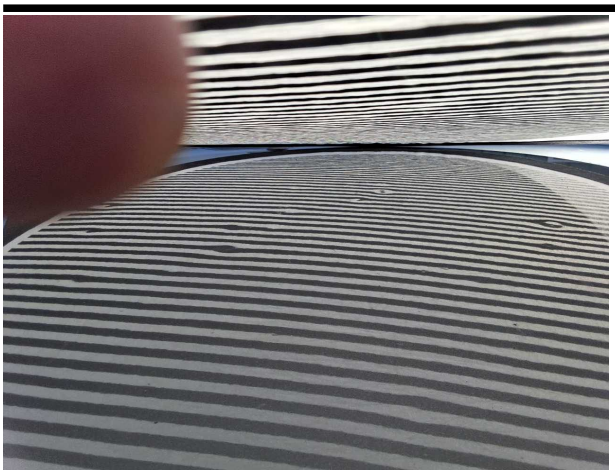
Beschädigung #4: Fahrzeugdach: Dach - Hagelschaden - sanft instandsetzen

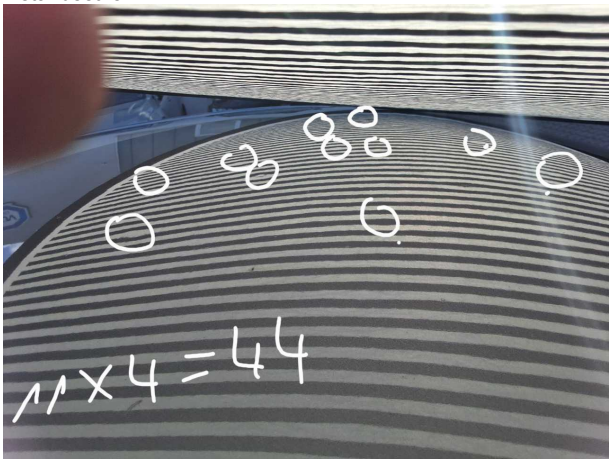
Beschädigung #4: Fahrzeugdach: Dach - Hagelschaden - sanft instandsetzen

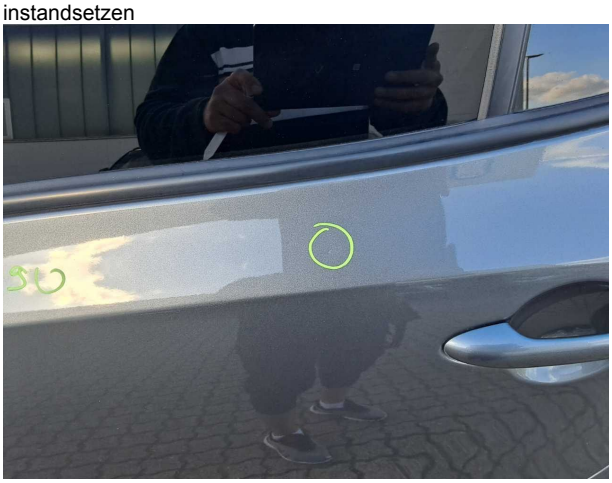
Beschädigung #5: Tür hinten links: Tür (Delle) - Delle / Lackschaden - instandsetzen und lackieren
