Volkswagen

2.0 TDI 90KW MSQ VARIANT STYLE BUSINESS

VIN: WVWZZZ3CZPE015728

Détails de l'inspection

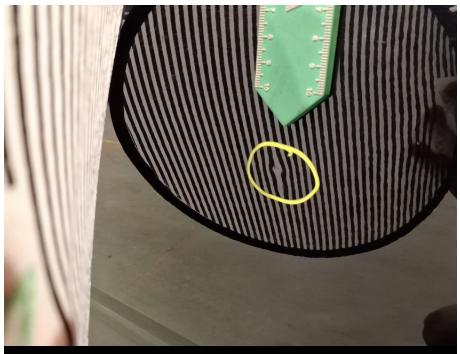
005	Pare-chocs / Avant Peint : Oui	Enfoncement	Réparation

Pare-chocs / Avant / Enfoncement

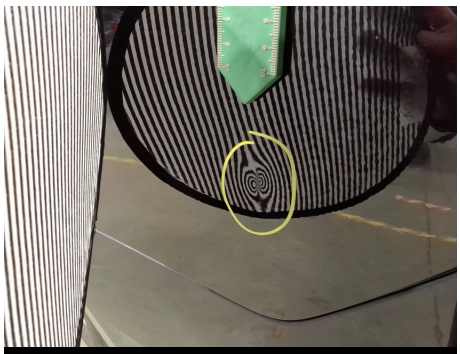
007	Porte / Avant Gauche	Enfoncement	Acceptable

Porte / Avant Gauche / Enfoncement

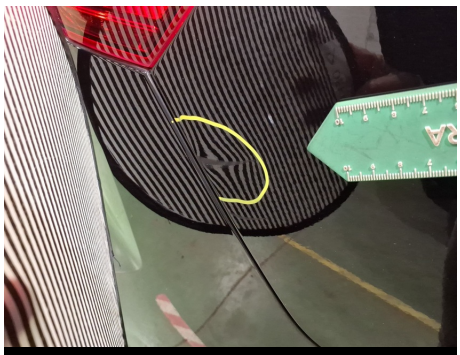
008	Aile / Arrière Gauche	Enfoncement	Smart repair

Aile / Arrière Gauche / Enfoncement

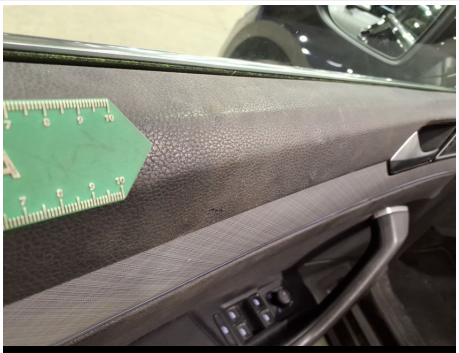
010	Porte / Arrière Droit	Rayure	Acceptable

Porte / Arrière Droit / Rayure
