Verkaufsgutachten

Vorgang	
Ihr Auftrag vom	28.09.2026 durch Raiffeisen-Impuls Fuhrparkmanagement GmbH & Co. KG
Besichtigungsort	36272 Niederaula, Industriestraße 11
Besichtigungsdatum	02.10.2026
Referenznummern	0002059168

Fahrzeugdaten / Technische Daten			
Fahrzeugident.-Nr.	**WF0JXXGAHJNB61274**		
Fahrzeugart	PKW - Schrägheclimousine	**Farbton / Lackart**	Polar-Silber / Metallic
Hersteller	Ford	**Nächste HU**	keine Angabe
Typ / Verkaufsbez.	Fiesta 1.1 Cool & Connect	**Laufleistung abgelesen**	80.339 km
Erstzulassung	28.09.2022	**Emissionsklasse / CO2**	Euro 6 / g/km
Getriebe / Gänge	Manuell / 5	**Sitzplätze / Türen**	5 / 5
Achsen / angetrieben	2 / 1	**Anzahl Besitzer**	unbekannt
Motorart	Reihenmotor / Benzin	**Hubraum / Nennleistung**	1.084 ccm / 55 KW
Antriebsart	Frontantrieb		
Fahrzeugdaten wurden gemäß den zur Verfügung gestellten Unterlagen entnommen.

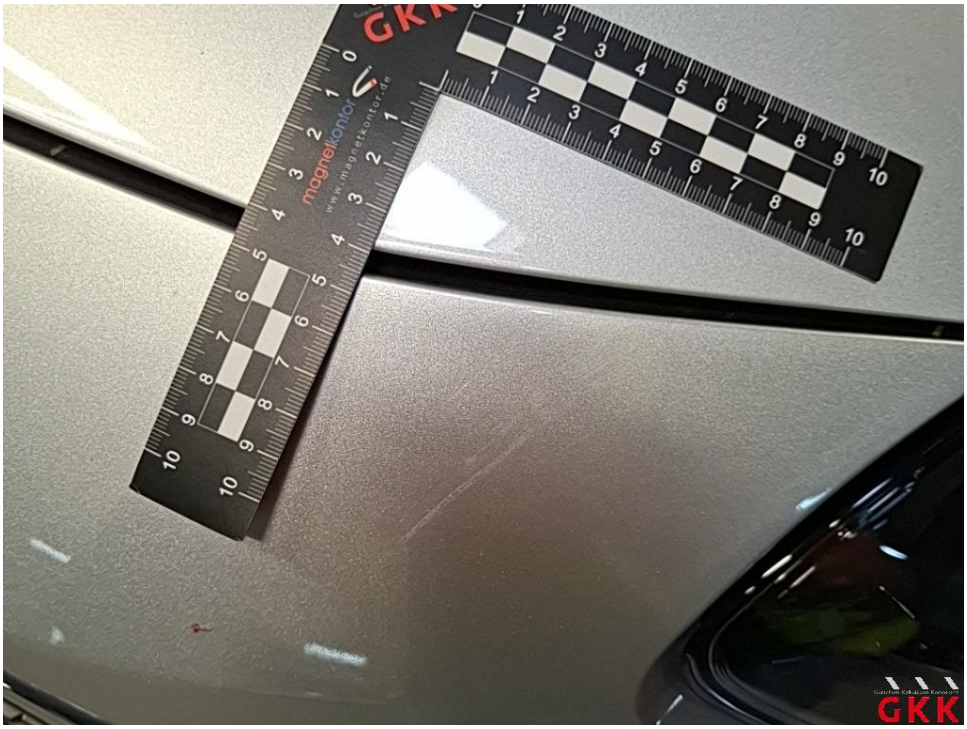
Front (Angaben ohne MwSt.)	Reparaturkosten	MW
Stoßfänger vorne Verkleidung -lackiert-, verkratzt, lackieren (Bild 20, Bild 21)	644,03 €	354,22 €
Motorhaube, beschädigt, instand setzen - lackieren (Bild 29, Bild 30, Bild 31)	672,01 €	405,50 €
Frontscheibe, Steinschlag, Gebrauchsspur	0,00 €	0,00 €

Bild 21 Stoßfänger vorne, Verkleidung -lackiert-, verkratzt, lackieren

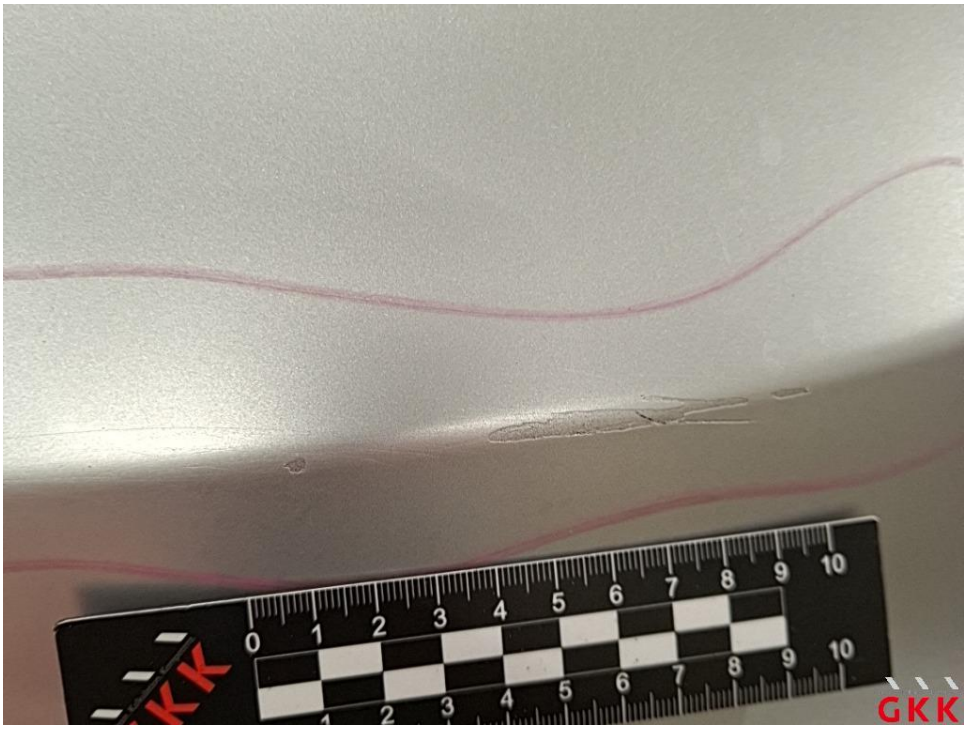
Heck (Angaben ohne MwSt.)	Reparaturkosten	MW
Stoßfänger hinten Verkleidung -lackiert-, verkratzt, lackieren (Bild 22, Bild 23, Bild 24)	594,86 €	327,17 €

Bild 23 Stoßfänger hinten, Verkleidung -lackiert-, verkratzt, lackieren

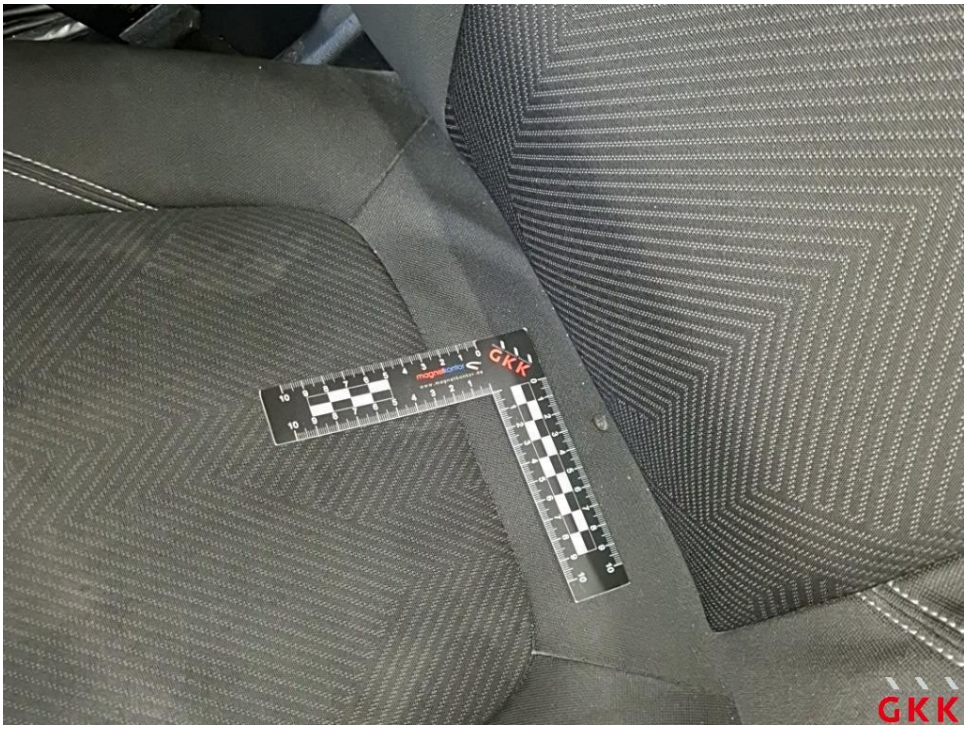
Interieur (Angaben ohne MwSt.)	Reparaturkosten	MW
Sitz vorne links Bezug Sitzkissen -Stoff-, Brandloch, Smartrepair (Bild 27, Bild 28)	80,00 €	80,00 €
Laderaum Abdeckung -Halteseil-, beschädigt, ersetzen (Bild 15, Bild 16, Bild 17)	30,24 €	16,63 €

Bild 27 Sitz vorne links, Bezug Sitzkissen -Stoff-, Brandloch, Smartrepair

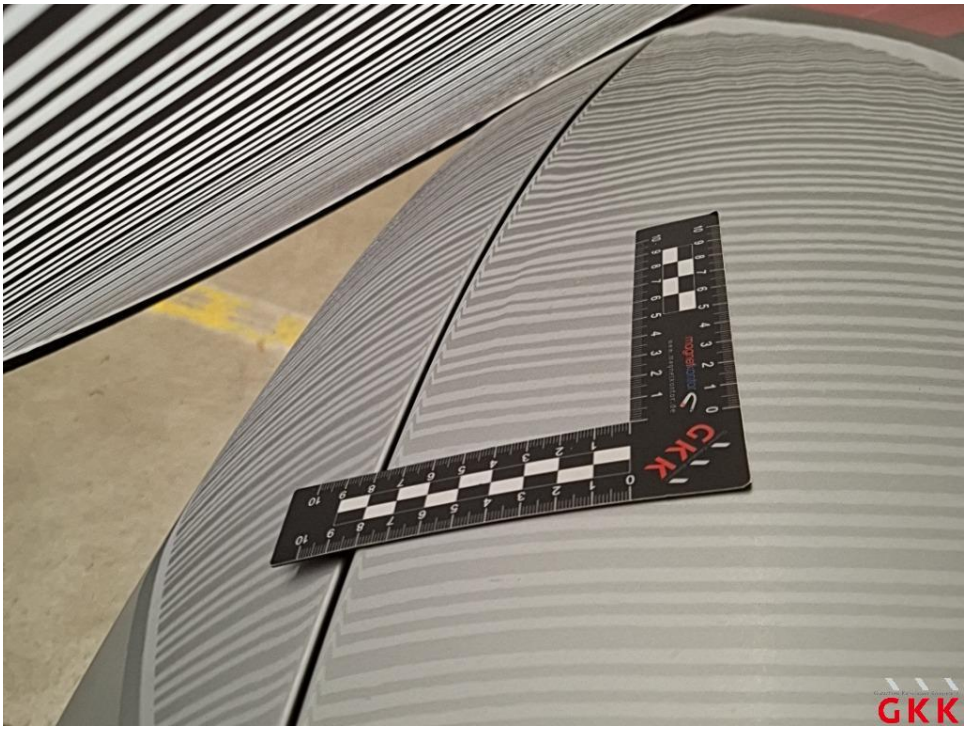
Bild 30 Motorhaube, beschädigt, instand setzen - lackieren

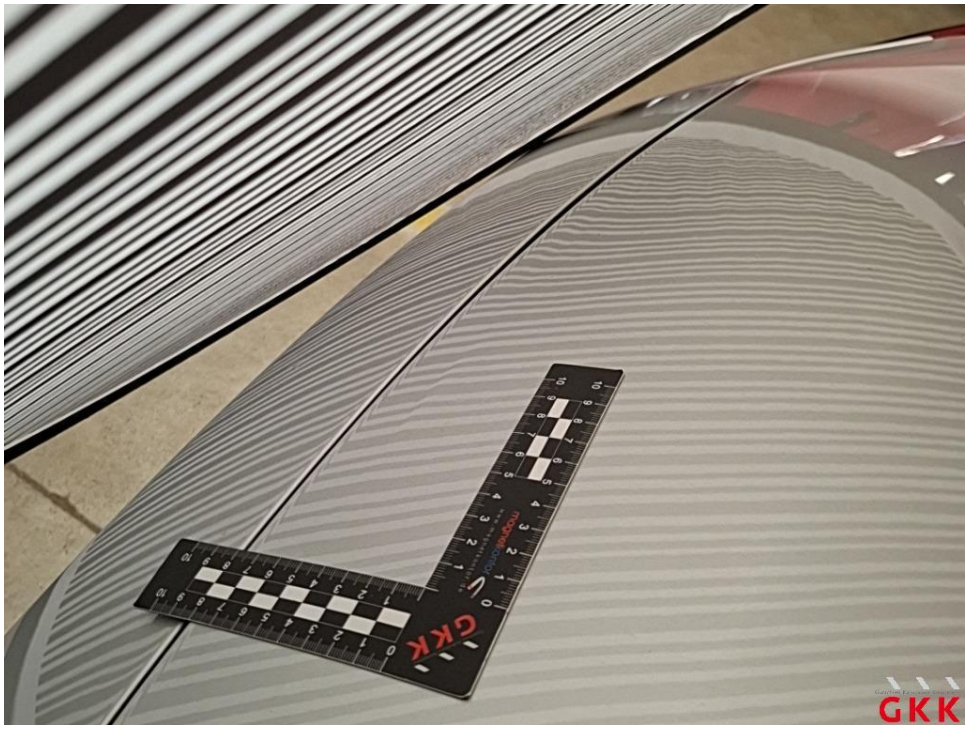
Bild 31 Motorhaube, beschädigt, instand setzen - lackieren
