Informe de tasación

CUPRA FORMENTOR

1.5 TSI 110KW (150 CV) DSG

VIN	VSSZZZKM6PR054182
Primera matriculación	29/6/2023
Kilometraje del vehículo	195.539 km

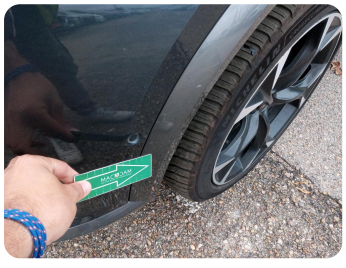
2 | Paragolpes Delantero

Tipo de daño	Rayado
Modo de reparación	Pintar

3 | Moldura Parachoques Del Dr

4 | Moldura Aleta DEL IZ

Tipo de daño	Rayado
Modo de reparación	Aceptable

5 | Puerta Delant Iz

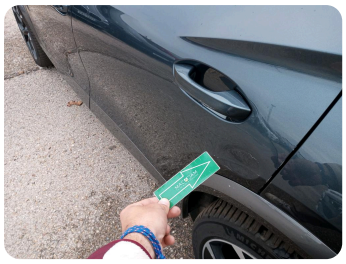
6 | Puerta Tras Iz

Tipo de daño	Abolladuras
Modo de reparación	Reparar + Pintar

7 | Maneta exterior puerta Tras Iz

Tipo de daño	Rayado
Modo de reparación	Pintar

8 | Embellecedor Aleta Tras IZ

10 | Paragolpes Tras

11 | Moldura Parachoques Tras Dr

Tipo de daño	Rayado
Modo de reparación	Aceptable

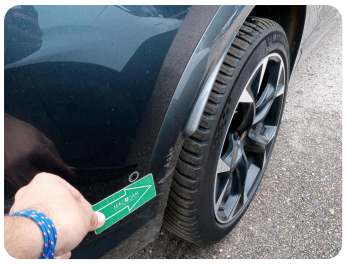
12 | Embellecedor Aleta Tras DR

Tipo de daño	Rayado
Modo de reparación	Pintar

13 | Puerta Tras Dr

Tipo de daño	Rayado
Modo de reparación	Aceptable

14 | Puerta Delant Dr

15 | Caja Retrov Ext DR

16 | Moldura Aleta DEL DR

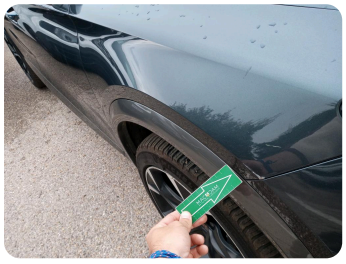
17 | Aleta Del Dr

Tipo de daño	Golpe(s) y arañazo(s)
Modo de reparación	Reparar + Pintar

18 | Llanta alu Del Dr pulido

Tipo de daño	Rayado
Modo de reparación	Precio Cerrado

19 | Neumático Del Dr

Tipo de daño	Desgarro
Modo de reparación	Reemplazar

20 | Llanta alu Tras Dr pulido

21 | Neumático Tras Dr

22 | Llanta alu Tras Iz pulido

23 | Llanta alu Del Iz pulido
