TÜV SÜD Auto Partner GmbH
Wiesenring 2
04159 Leipzig

Gutachten

Betreff	Minderwertgutachten
Besichtigungsdatum / Ort	12.03.2026 / Peugeot Rhein-Main (Wiesbaden) Rheingaustr. 61-63 65201 Wiesbaden
Amtliches Kennzeichen	RÜD GM 84
Fahrzeug-Identnummer	VF3MRHNSUNS039270

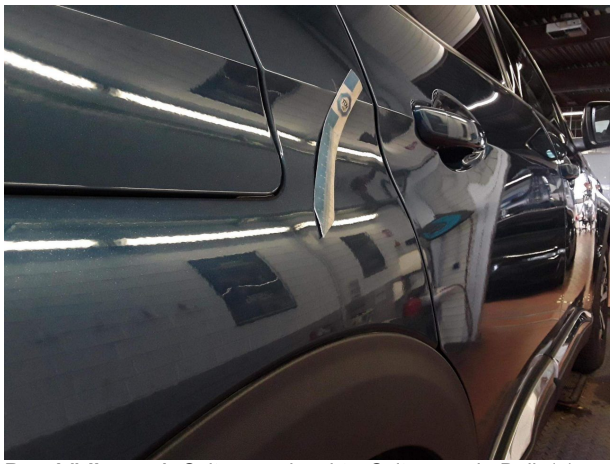
Nr.	Bauteilgruppe	Beschreibung	Rep.Kosten	Minderwert
1	Seitenwand rechts	Seitenwand - Delle(n) - sanft instandsetzen	125,00 €	125,00 €
2	Sitz vorn	Sitzbezug links - beschädigt - Wertminderung	400,00 €	400,00 €
Summe (netto):			525,00 €	525,00 €

Beschädigung 1: Seitenwand rechts: Seitenwand - Delle(n) - sa… instandsetzen

Beschädigung 1: Seitenwand rechts: Seitenwand - Delle(n) - sanft instandsetzen

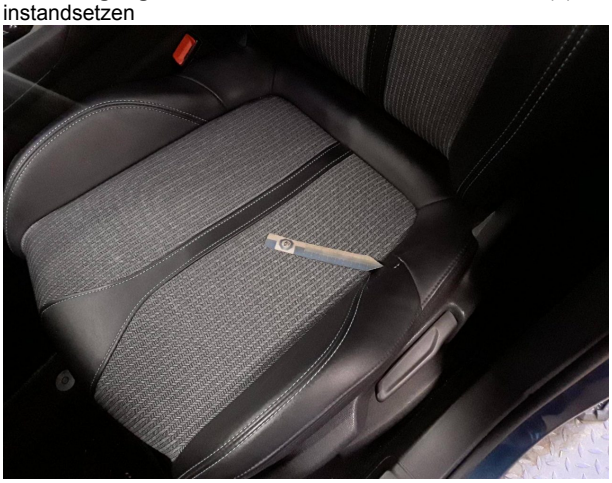
Beschädigung 2: Sitz vorn: Sitzbezug links - beschädigt - Wertminderung
