Zustandsbericht

Protokollnummer: 48044177
Auftrags-Nr / Referenz: 52098259
Besichtigungsdatum: 08.10.2026

Hersteller / Modell	Tesla Model 3 RWD Hinterradantrieb		
Kennzeichen	HL-PM 22E	**Vehicle Identification number**	LRW3E7FS2PC888210
Erstzulassung	18.08.2023	**Laufleistung (abgelesen)**	28.224 km
HSN/TSN	1480 / AAZ 00186	**Kraftstoffart**	Elektro
Fahrzeugart	PKW Limousine	**Antriebsart**	Heckantrieb
Schadstoffklasse	2017/1151	**Getriebe / Anzahl Gänge**	Direktantrieb
Farbe	Midnight Silver Metallic	**Besichtigungszustand**	bedingt: Licht/Nässe/Schmutz
Leistung	88 kW	**Nächste HU**	08/2026
Wartungsheft / Nachweis	digitaler Nachweis / unvollstä…	**Restlauf bis Service**	0 km
Letzte Wartung		**Polsterart**	Leder
Vorschaden	Keine Feststellbar	**Polsterfarbe**	Schwarz
Nachlackierung	Feststellbar	**zul. Gesamtgewicht**	2.149 kg
Dokumente	ZB I vorhanden (Kopie)	**Anzahl Halter**	unbekannt
Schlüssel soll/ist	2/2	**Anzahl Sitze / Türen**	5 / 4
Vertragsnummer	52098259	**Re-Import**

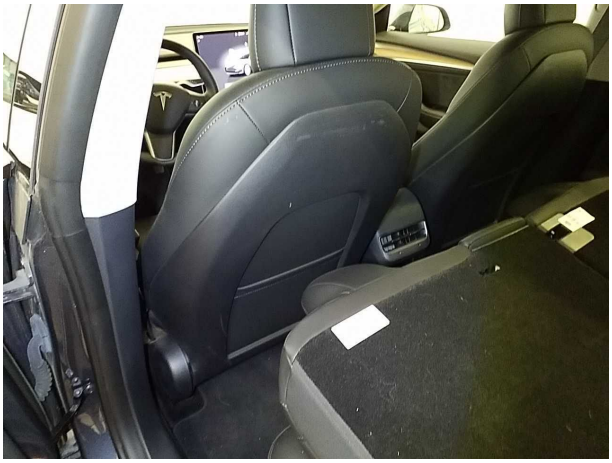
Beschädigung #1: Sonstiges: Hauptuntersuchung (Nachprüfung) - durchführen
