Besichtigungsdatum: 29.09.2026
Protokollnummer: 48044474
Erstellt durch: Paula Busch
Besichtigt durch: Arijan Canziba

VSSZZZ5F3S6535434

Zustandsbericht

Hersteller	Seat	**Besichtigungszustand**	ausreichend
Typ/Modell	CUPRA ATECA	**Laufleistung (abgelesen)**	20.027 km
Vehicle Identification number	VSSZZZ5F3S6535434	**Erstzulassung**	08.09.2025

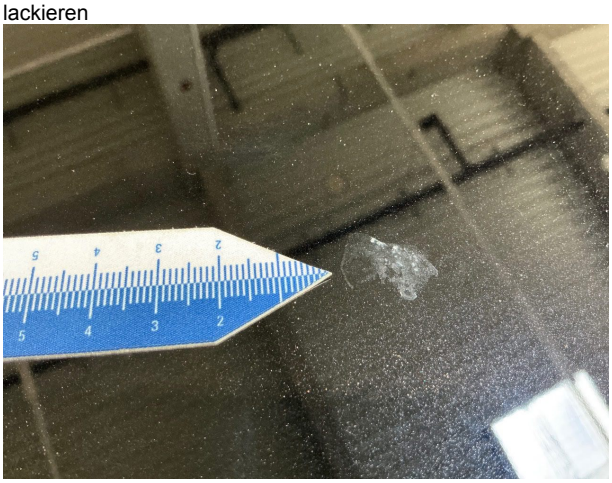
Nr.	Bauteilgruppe	Beschreibung
1	Heckklappe/-tür	Heckspoiler - Lackmangel - lackieren
2	Motorhaube	Motorhaube - Lackmangel - lackieren
3	Fahrzeugdach	Dach - Lackmangel - lackieren

Beschädigung #1: Heckklappe/-tür: Heckspoiler - Lackmangel - lackieren

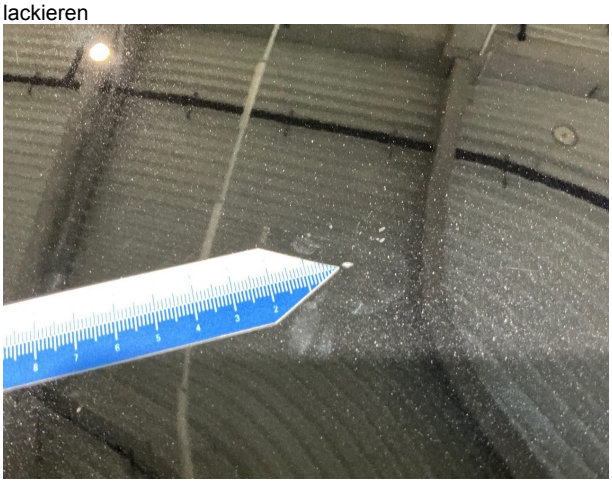
Beschädigung #2: Motorhaube: Motorhaube - Lackmangel - lackieren

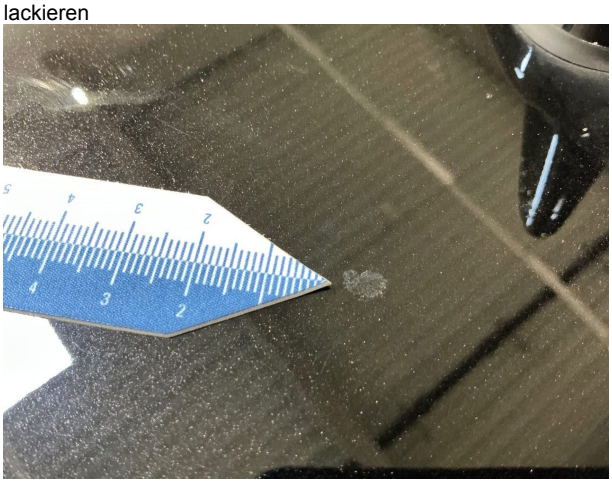
Beschädigung #2: Motorhaube: Motorhaube - Lackmangel - lackieren

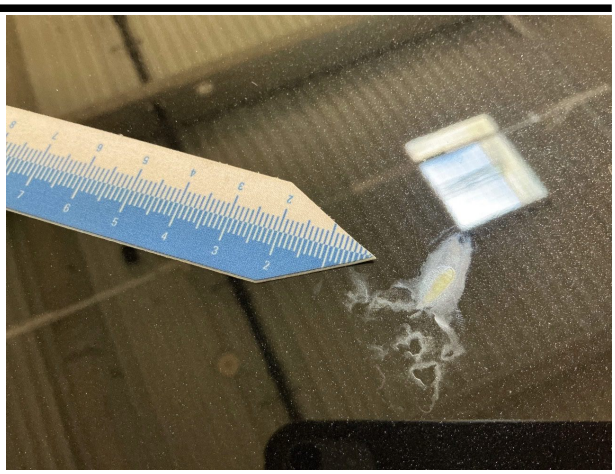
Beschädigung #3: Fahrzeugdach: Dach - Lackmangel - lackieren
