Zustandsbericht

Protokollnummer:	47915528
Auftrags-Nr / Referenz:	23479157
Besichtigungsdatum:	28.09.2026

Hersteller / Modell	Volvo XC60 T8 AWD Plug-in Hybrid Plus Black Edition		
Kennzeichen	BN-MP 44E	**Vehicle Identification number**	LYVUZH5V2SB046736
Erstzulassung	30.09.2024	**Laufleistung (abgelesen)**	20.464 km
HSN/TSN	9101 / BUP 00012	**Kraftstoffart**	Hybr.B/E ext.aufl
Fahrzeugart	Geländewagen	**Antriebsart**	Allradantrieb
Schadstoffklasse	EURO6	**Getriebe / Anzahl Gänge**	Automatik
Farbe	Onyx Black Metallic	**Besichtigungszustand**	bedingt: Licht/Nässe/Schmutz
Leistung	228 kW	**Nächste HU**	09/2027
Hubraum	1.969 ccm	**Zylinder**	4
Wartungsheft / Nachweis	vorhanden / vollständig	**Restlauf bis Service**	1 Monat(e)
Letzte Wartung	10/2025 bei 10.859 km	**Polsterart**	Teilleder
Vorschaden	Keine Feststellbar	**Polsterfarbe**	Anthrazit
Nachlackierung	Keine Feststellbar	**zul. Gesamtgewicht**	2.660 kg
Dokumente	ZB I vorhanden	**Anzahl Halter**	unbekannt
Schlüssel soll/ist	2/2	**Anzahl Sitze / Türen**	5 / 5

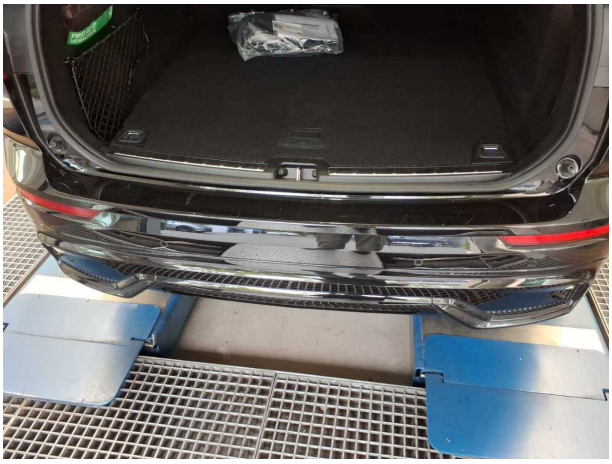
Beschädigung #1: Stossfänger hinten: Stossfänger hinten - Kratzer - Smart Repair
