Zustandsbericht

Kunde :	**Allane SE**		
Berichtsnummer :	**0000000950858-DE613**	**Amtl. Kennzeichen :**	**FFB-F 4200**
Referenznummer:	**31276892**

Hyundai Tucson (NX)(12.2020->) N Line Hybrid 4WD

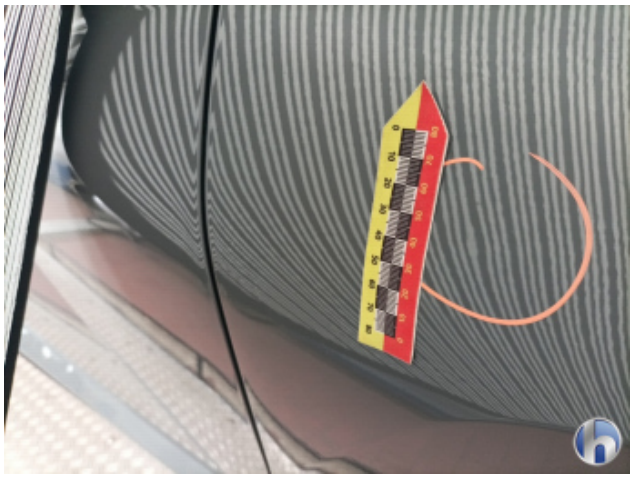
Bauteil	Schaden	Rep.-Art
1.	Kotflügel Vorne - Rechts	Nachlackiert	Ohne Reparatur
2.	Kotflügel Vorne - Rechts	Delle	Sanft Instandsetzen

1. Kotflügel Vorne - Rechts
Nachlackiert - Ohne Reparatur

2. Kotflügel Vorne - Rechts
Delle - Sanft Instandsetzen
