Zustandsbericht

Kunde :	**Allane SE HCBE**		
Berichtsnummer :	**0000000945321-DE968**	**Amtl. Kennzeichen :**	**BO-EQ 43E**
Referenznummer:	**31257522**

Kia Niro (DE)(2016->) Spirit Plug-in Hybrid

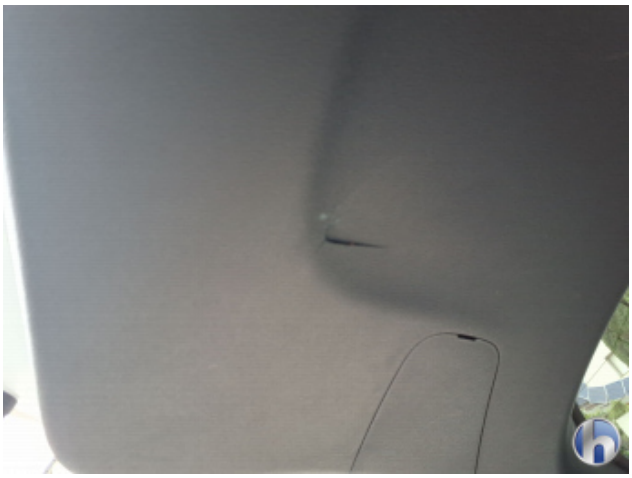
7. Tür Hinten - Links
Kratzer - Smart Repair
