Informe de tasación

RENAULT CLIO

EQUILIBRE BLUE DCI 74KW (100CV)

VIN	VF1RJA00571193758
Primera matriculación	25/7/2023
Kilometraje del vehículo	147.628 km

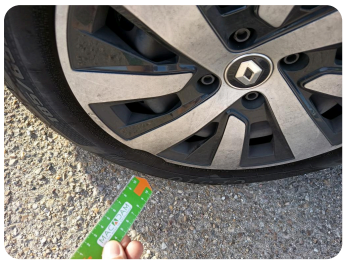
7 | Tapacubos Rueda Tras IZ

Tipo de daño	**Rayado**
Modo de reparación	**Aceptable**
