AUDI A5 SPORTBACK

Vehicle information

Damages

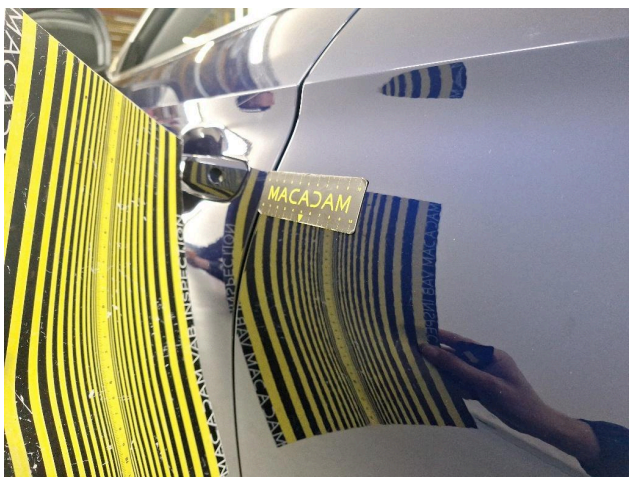
Bodywork
Damaged
Acceptable
Roof & others

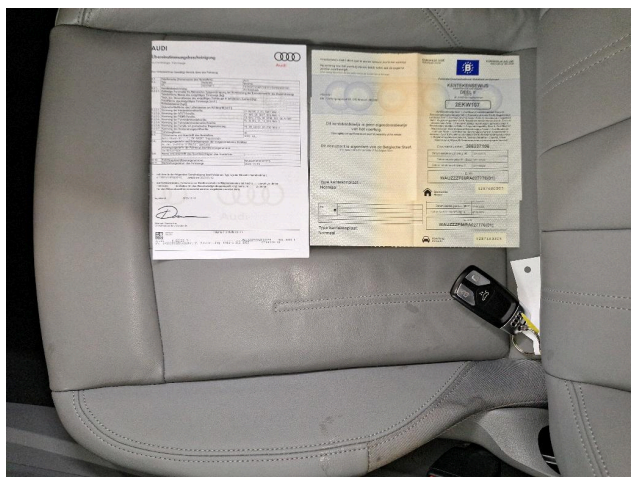
Floor covering
Burned
Smart repair
Interior

Ignition key
Missing
Replace
Interior

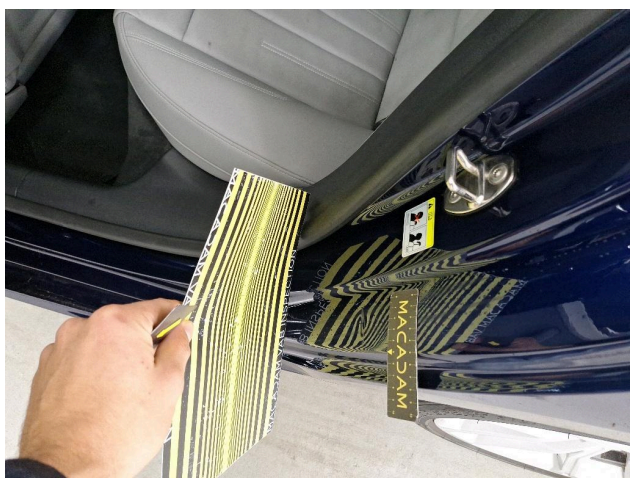
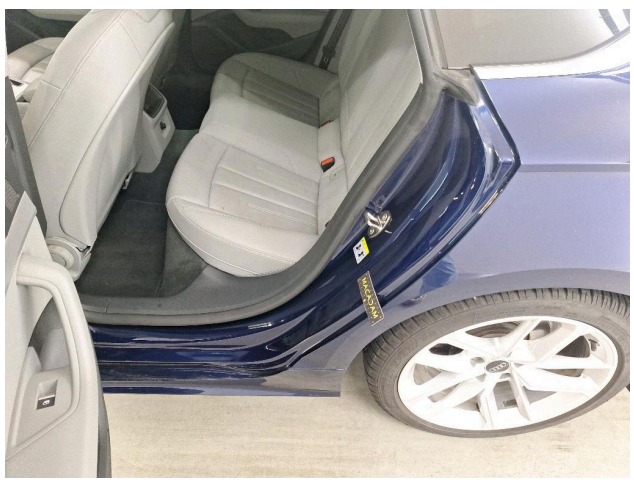
Inner door sill RL
Dent(s)
Smart repair
Left

Interior
Damaged
Acceptable
Interior

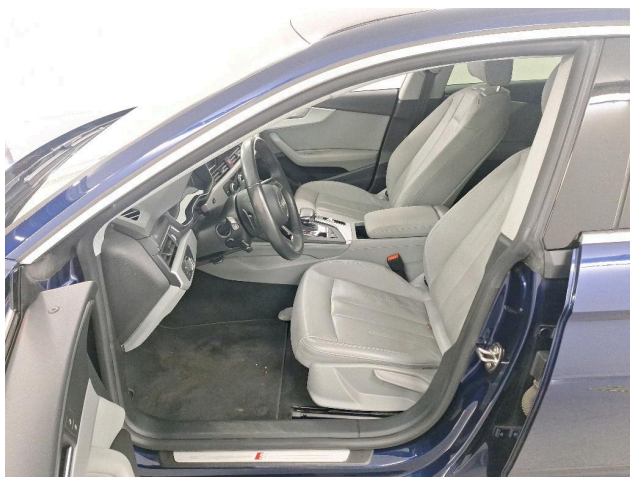
Interior
Smell
Ozone treatment
Interior

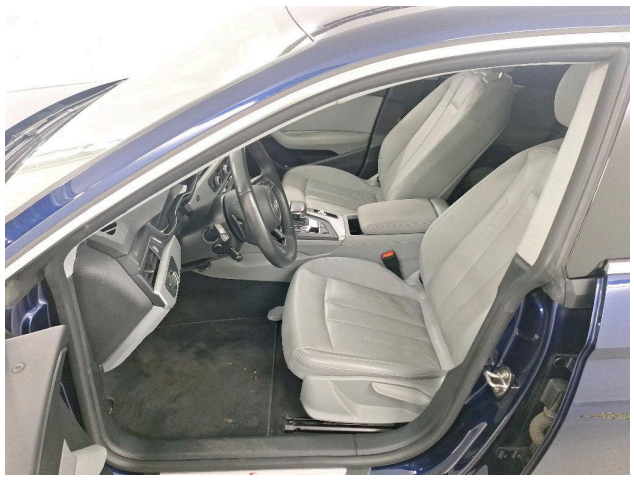
Interior covering A pillar L
Burned
Replace
Interior
