Wertgutachten

Protokollnummer:	48316800
Auftrags-Nr / Referenz:	
Besichtigungsdatum:	08.10.2026
Sachverständiger:	Oliver Hase
Besichtigung durch	Tarek Tawil

Hersteller / Modell	Mercedes-Benz Sprinter III Pritsche RWD/AWD 311/315/317/319 CDI RWD L3 PRO		
Kennzeichen	WI-MD8849	**Fahrgestellnummer**	W1V3K3FZ4SN323786
Erstzulassung	01.04.2025	**Laufleistung (abgelesen)**	119.622 km
HSN/TSN	2222 / 000 000	**Kraftstoffart**	Diesel
Fahrzeugart	Transporter	**Antriebsart**	Heckantrieb
Schadstoffklasse		**Getriebe / Anzahl Gänge**	Manuell (Getriebe 6-Gang - T…
Farbe	ARKTIKWEISS	**Besichtigungszustand**	ausreichend
Leistung	125 kW	**Nächste HU**	
Hubraum	1.950 ccm	**Zylinder**	4
Wartungsheft / Nachweis	nicht vorhanden	**Restlauf bis Service**	672 Tag(e)
Letzte Wartung		**Polsterart**	Stoff
Vorschaden	Keine Feststellbar	**Polsterfarbe**	Schwarz
Nachlackierung	Keine Feststellbar	**zul. Gesamtgewicht**	kg
Dokumente	ZB I / II nicht vorhanden	**Anzahl Halter**	1
Schlüssel soll/ist	2/1	**Anzahl Sitze / Türen**	3 / 2

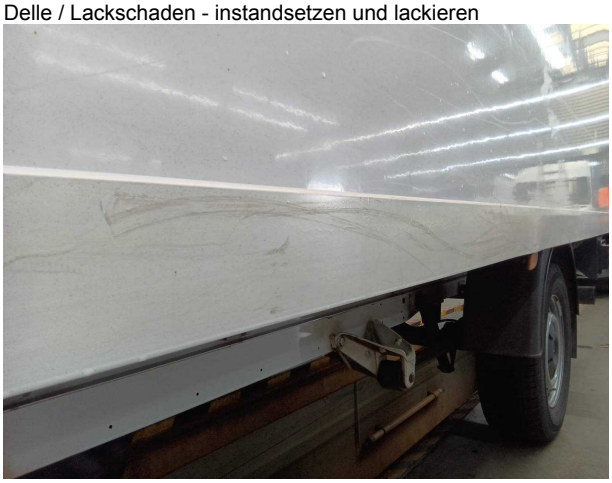
Beschädigung #3: Seitenwand links: Seitenwand (Unterzug) - Delle / Lackschaden - instandsetzen und lackieren
