PEUGEOT 3008 II (07.2016->) HYBRID 225 ALLURE HYBRIDE 165 KW (MOTEUR 1,6 LITRE(S) - 133 KW) 5 PORTES

VIN: VF3M4DGZULS256033

Détails de l'inspection

Lieu de l'inspection	Date de l'inspection	Date de validation de l'inspection
PARC HÖDLMAYR TONGEREN	01/10/2026	02/10/2026

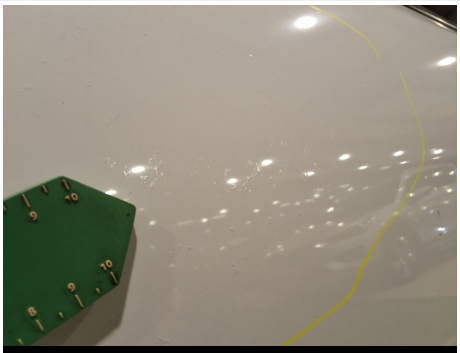
006	Porte / Arrière Gauche [1]	Malfaçon	Réparation

[1] Réaction sous peinture

Porte / Arrière Gauche / Malfaçon

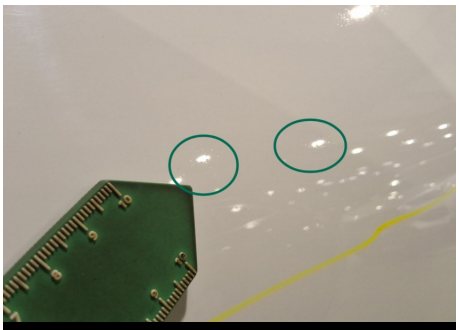
007	Porte / Avant Gauche [2]	Malfaçon	Peinture

[2] Microbullage! Difficile de le montrer sur photos

Porte / Avant Gauche / Malfaçon
