TÜV SÜD Auto Partner GmbH
Wiesenring 2
04159 Leipzig

Besichtigungsdatum:	28.09.2026
Protokollnummer:	**48045790**
Erstellt durch:	Markus Böttcher
Besichtigt durch:	Tabea König

Halter		**Besichtigungszustand**	ausreichend
Kennzeichen		**Laufleistung (abgelesen)**	83.598 km
Hersteller	Skoda	**Restlauf bis Service**	6.400 km
Typ/Modell	OCTAVIA	**HU (Bericht lag vor)**	02/2028
Vehicle Identification number	TMBJJ8NX5PY094961	**Leistung**	110 kW
Hubraum	1.968 ccm	**Zylinder**	4
Erstzulassung	27.03.2023	**Polster/Farbe**	Stoff / Schwarz-Grau
Letzte Wartung		**Lackierung**	Schwarz
Kraftstoffart	Diesel	**Getriebe**	Automatik

Zustandsbericht

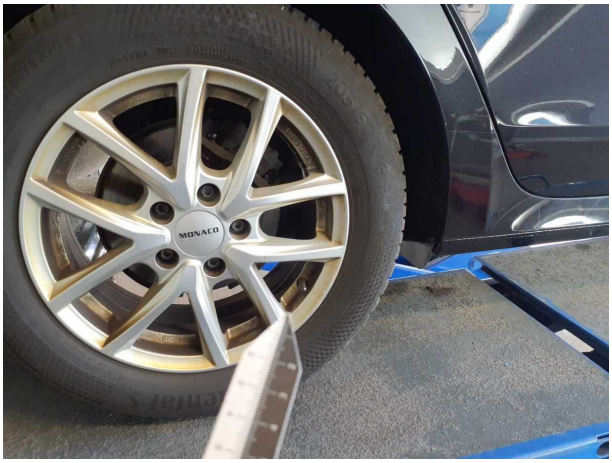
Beschädigung #1: Ausrüstung: Fahrzeugschlüssel m. Fernb. (Schlüsselbart hält nicht mehr) - lose - befunden ggf. instandsetzen

Beschädigung #2: Rad/Reifen: Leichtmetallfelge hinten rechts (Winterradsatz) - verkratzt / verschürft - Wertminderung

Beschädigung #3: Motorhaube: Motorhaube - Delle(n) - sanft instandsetzen

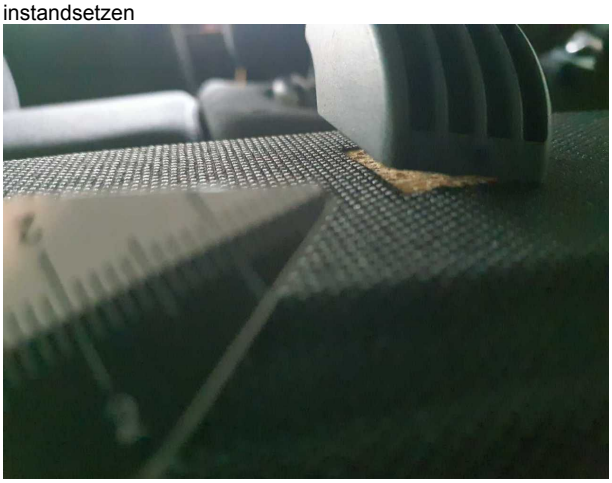
Beschädigung #3: Motorhaube: Motorhaube - Delle(n) - sanft instandsetzen

Beschädigung #4: Interieur: Hutablage - beschädigt - erneuern

Beschädigung #5: Rad/Reifen: Reifen vorn (Winterreifen; erhöhter Außenschulterverschleiß) - verschlissen - erneuern
