0.1.	Make (Trade name of manufacturer):		CUPRA
0.2.	Type:	Variant:	Version:
	KL	CBDNNAX0	FD7SFD7GC0034BIML1CAD16
0.2.1.	Commercial name:		CUPRA LEON
0.2.2.1.	Allowed Parameter Values for multistage type approval to use the base vehicle emission values		
	Final Vehicle actual mass [kg]:		---------- - ----------
	Final Vehicle technically permissible maximum laden mass[kg]:		---------- - ----------
	Frontal area for final vehicle [cm2]:		---------- - ----------
	Rolling resistance [kg/t]:		---------- - ----------
	Cross sectional area of air entrance of the front grille [cm2]:		---------- - ----

DEKRA-Nr: 0542 / 035135 / 2026 / B090136000461 vom 13.10.2026

Zustandsbericht/Minderwertgutachten-Leasing

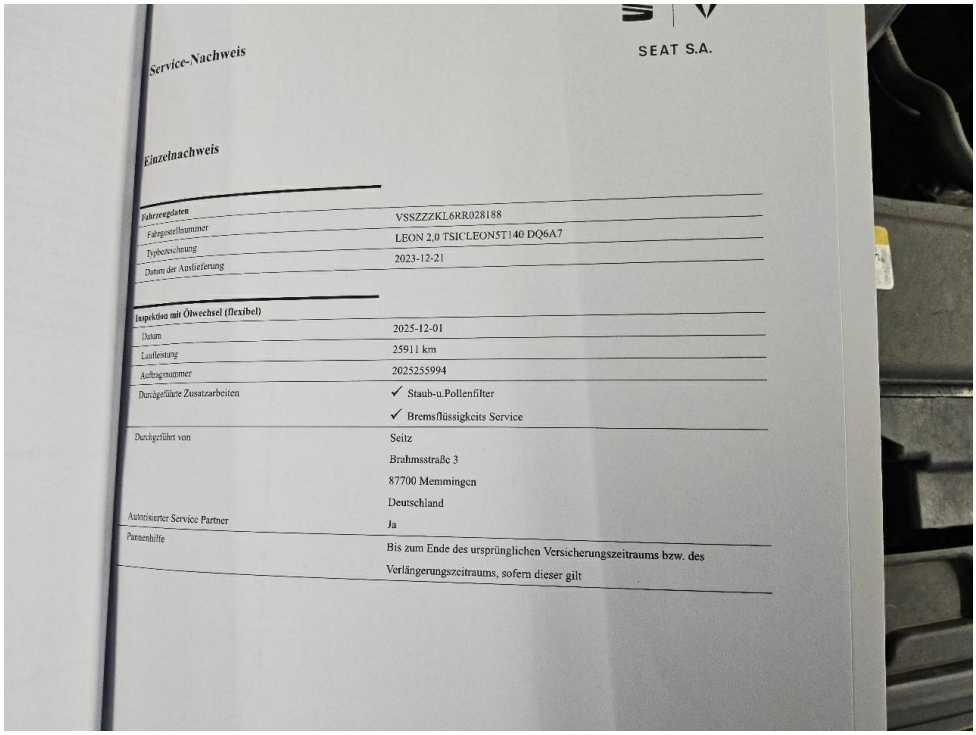
Bild 13 : Wartungsnachweis

Wartungsnachweis:	digital
letzte Wartung:	am 01.12.2025 bei Kilometerstand 25.911
bis Wartung verbleiben:	19.100 km (zum Besichtigungszeitpunkt)

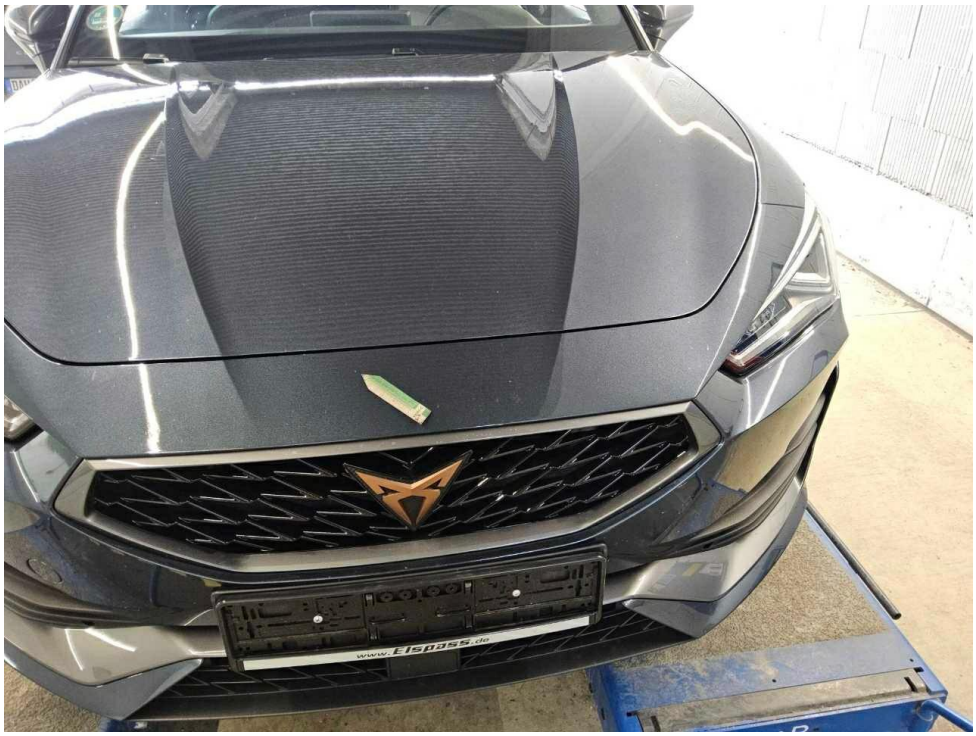
Bild 14 : Stoßfänger vorne Lackierung, Steinschlag, Gebrauchsspur

Bild 15 : Stoßfänger vorne Lackierung, Steinschlag, Gebrauchsspur

Einstiegleiste vorne rechts eingedellt,
Gebrauchsspur,
Frontscheibe, Steinschlag, Gebrauchsspur
(Bild 18, 19)
Motorhaube Lackierung, Steinschlag,
Gebrauchsspur (Bild 16, 17)
Stoßfänger vorne Lackierung, Steinschlag,
Gebrauchsspur (Bild 14, 15)

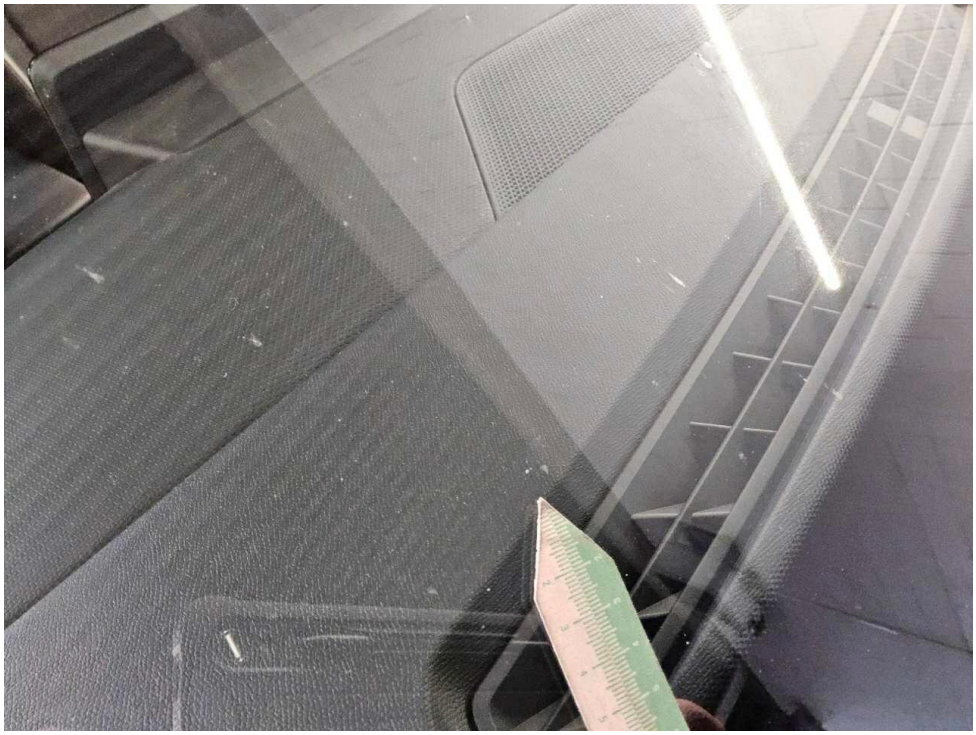
Bild 18 : Frontscheibe, Steinschlag, Gebrauchsspur

Bild 19 : Frontscheibe, Steinschlag, Gebrauchsspur

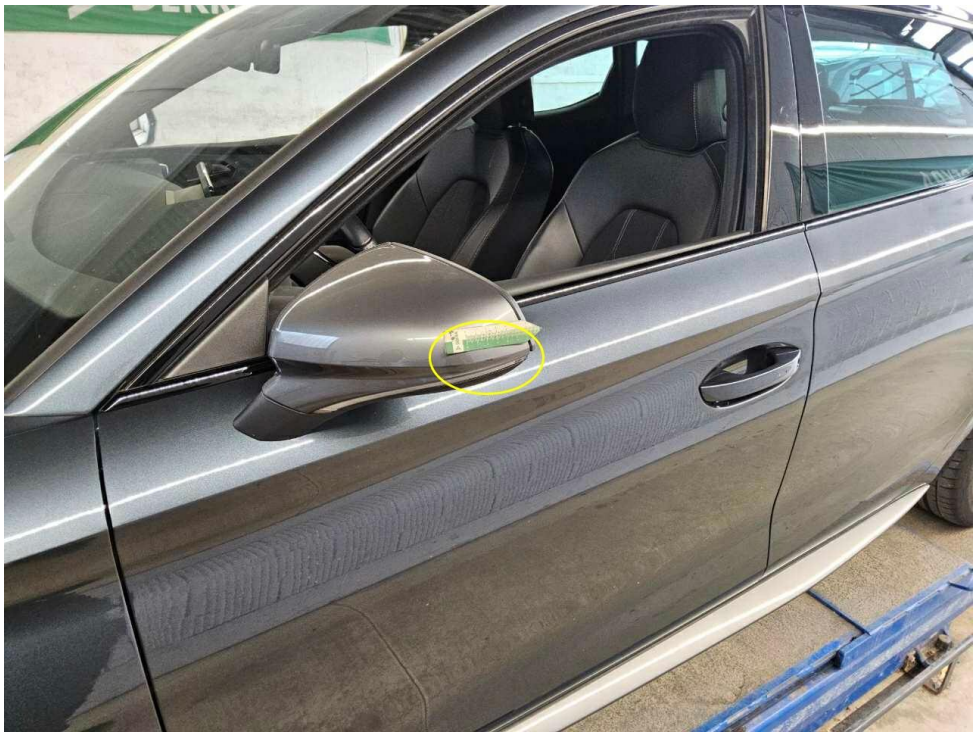
Bild 20 : Außenspiegel links Lackierung, zerkratzt, Gebrauchsspur

1. Außenspiegel links Lackierung,
   zerkratzt, smart repair

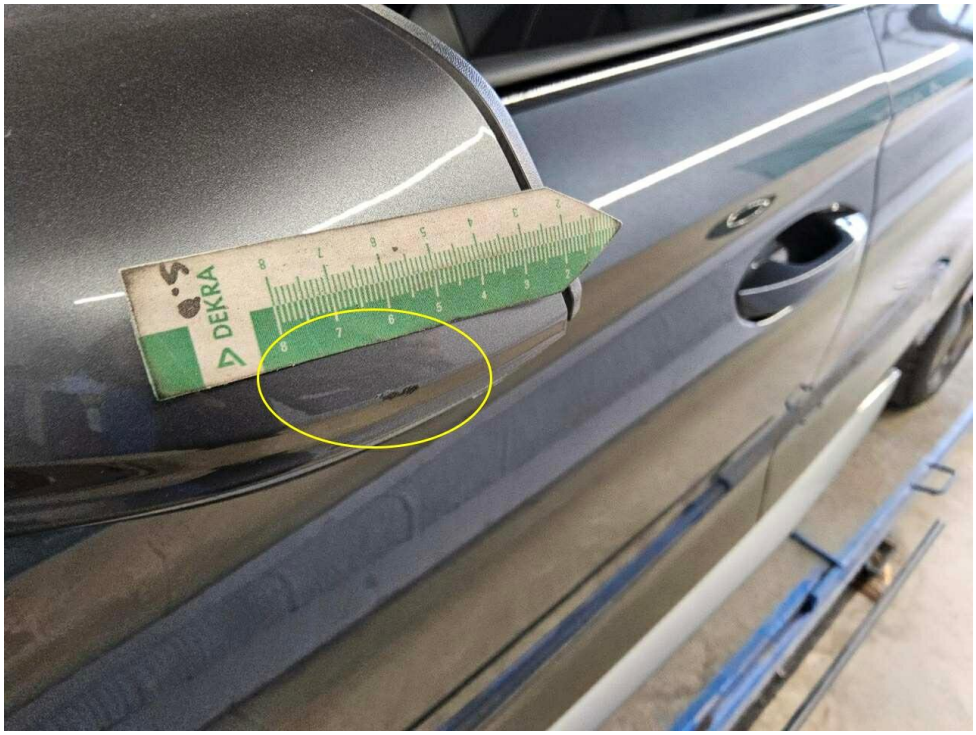
Bild 21 : Außenspiegel links Lackierung, zerkratzt, Gebrauchsspur
