Fahrzeugzustandsbericht - Verkauf

FORD Fiesta

FORD Fiesta 1.0 EcoBoost Hybrid S&S Aut. COOL&CONNECT Limousine, 5-türig, Automatik, 7-Gang

Inspektion - ID	**11729733**	Besichtigt am	**03.11.2026 11:20:47**

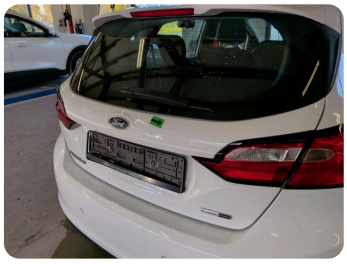
1 | Stoßfänger hinten

Schadensart	**Kratzer**
Schweregrad	**>3 cm - 4 cm**
Reparaturmethode	**Lackieren**
Ursache	**Bei Inspektion festgestellt**
