Verkaufsgutachten

Vorgang	
Ihr Auftrag vom	29.09.2026 durch Raiffeisen-Impuls Fuhrparkmanagement GmbH & Co. KG
Besichtigungsort	36272 Niederaula, Industriestraße 11
Besichtigungsdatum	05.10.2026
Referenznummern	0002072436

Fahrzeugdaten / Technische Daten			
Fahrzeugident.-Nr.	**WF0YXXTTGYNR48600**		
Fahrzeugart	Transporter -	**Farbton / Lackart**	Polar-Silber / Metallic
Hersteller	Ford	**Nächste HU**	keine Angabe
Typ / Verkaufsbez.	Transit Custom 2.0 TDCi 320 L1 Trend	**Laufleistung abgelesen**	135.444 km
Erstzulassung	19.04.2023	**Emissionsklasse / CO2**	Euro 6d / g/km
Getriebe / Gänge	Manuell / 6	**Sitzplätze / Türen**	2 / 4
Achsen / angetrieben	2 / 1	**Anzahl Besitzer**	unbekannt
Motorart	Reihenmotor / Diesel	**Hubraum / Nennleistung**	1.995 ccm / 96 KW
Antriebsart	Frontantrieb

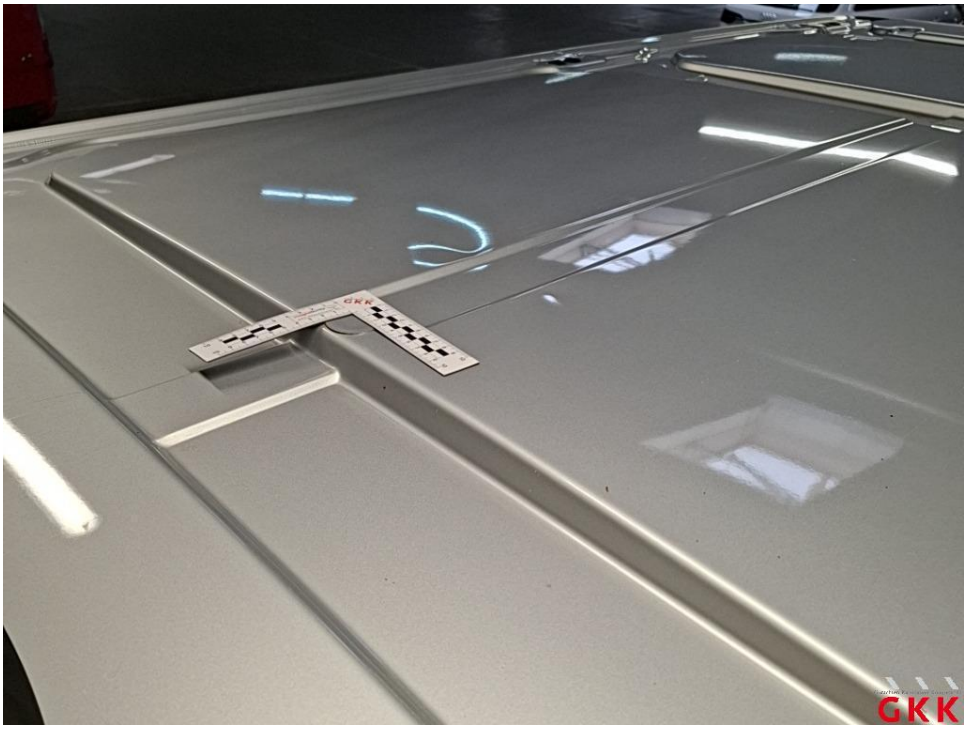
Dach (Angaben ohne MwSt.)	Reparaturkosten	MW
Dach, beschädigt, instand setzen - lackieren (Bild 20, Bild 21, Bild 22)	2865,79 €	1552,53 €

Bild 20 Dach, beschädigt, instand setzen - lackieren

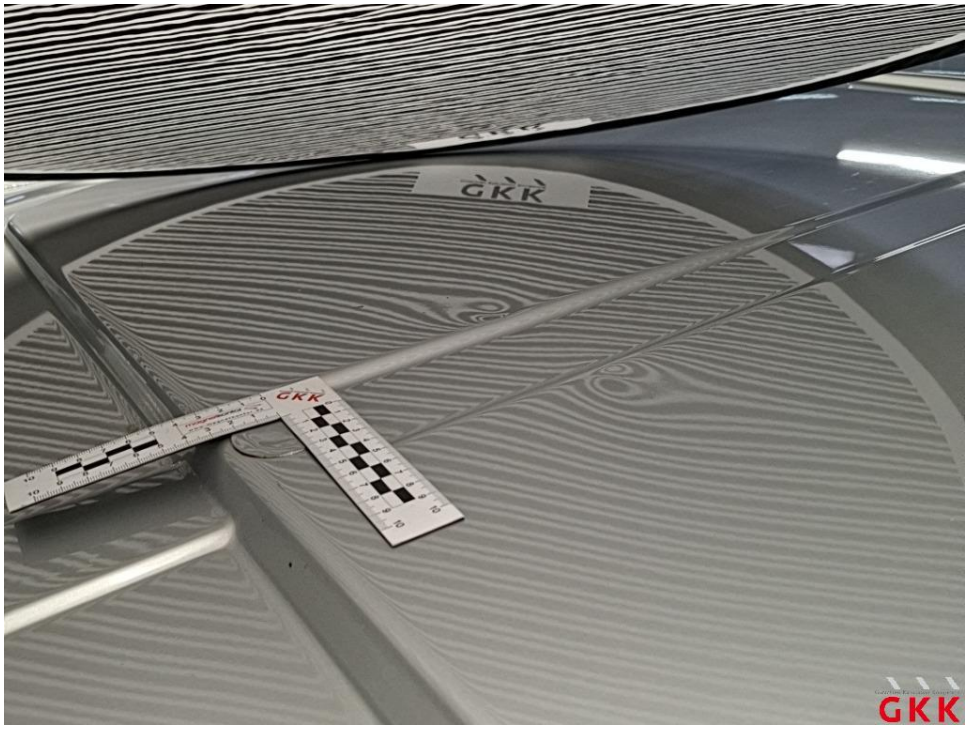
Bild 22 Dach, beschädigt, instand setzen - lackieren
