FIAT SCUDO (506) KASTEN (2022->) L3 BASIS MOTOR 1,5 LTR. - 75 KW MULTIJET KAT KASTEN

VIN: VXFVBYHRMPZ069446

Bewertungsdetails

Bewertungsort
TGC Wegberg

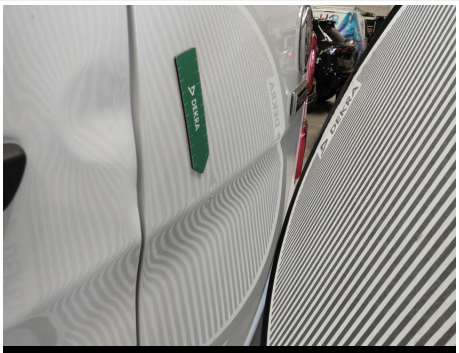
009	Heckklappe / Kofferraumtür / Hinten Links	Delle	Reparieren

Heckklappe / Kofferraumtür / Hinten Links / Delle

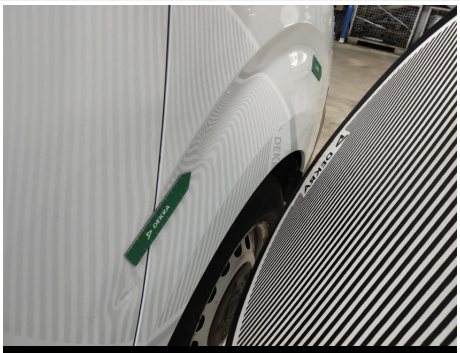
016	Tür / Vorne Rechts	Delle	Reparieren

Tür / Vorne Rechts / Delle
