MACADAM

Tesla Model 3 '18 BEV

Voertuiginformatie

Schade

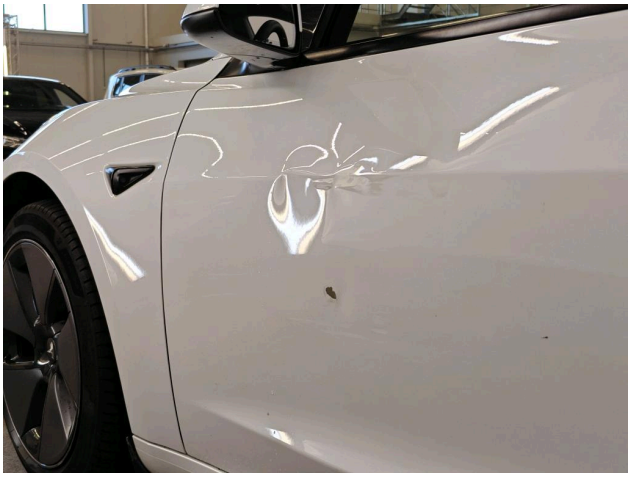
Contactsleutel
Ontbreekt
Vervangen
Interieur

Deur V L
Vervormd / Geforceerd
Herstellen en spuiten (compleet)
Links

Dorpel L
Deuk(en) en kras(sen)
Herstellen en spuiten (compleet)
Links

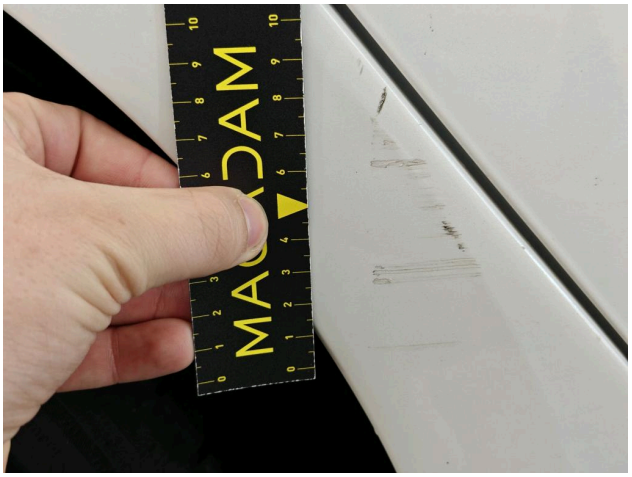
Koplamp L LED
Kras(sen)
Vervangen
Voorzijde

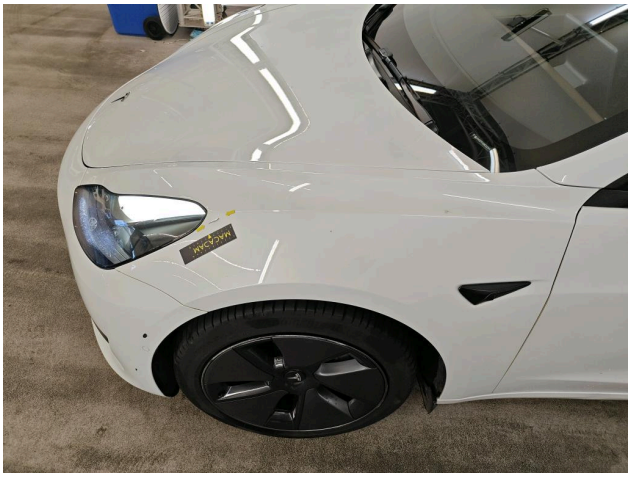
Scherm A R
Kras(sen)
Herstellen en spuiten (compleet)
Rechts

Scherm V L
Deuk(en) en kras(sen)
Herstellen en spuiten (compleet)
Links

Velg A L alu
Kras(sen)
Herstellen en spuiten (compleet)
Links

Velg A R alu
Kras(sen)
Herstellen en spuiten (compleet)
Rechts

Velg V L alu
Kras(sen)
Herstellen en spuiten (compleet)
Links

Velg V R alu
Kras(sen)
Herstellen en spuiten (compleet)
Rechts
