CITROËN C5 AIRCROSS (10.2017->) SHINE PACK HYBRID HYBRID 165 KW (MOTOR 1,6 LTR. - 133 KW) 5-TÜRIG

VIN: VR7A4DGZSPL011527

Bewertungsdetails

Mängel

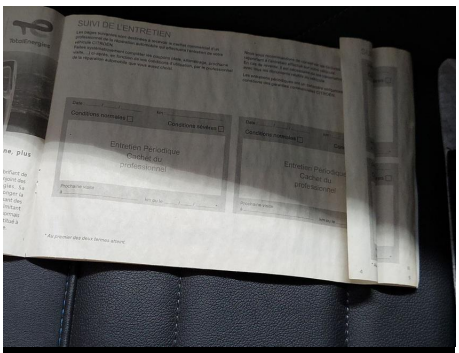
Warnleuchte Inspektion / Fehlt

#	Element	Defekt	Korrektur
001	Warnleuchte Inspektion	Fehlt	Ausführen

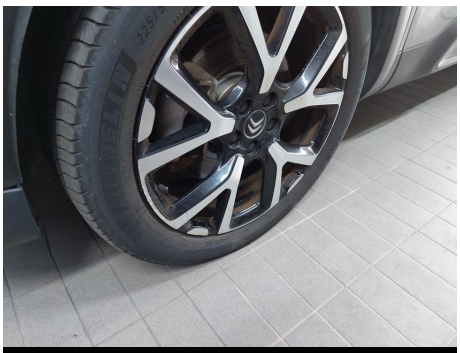
Felge / Vorne Links / Kratzer

Stoßfänger / Vorne / Kratzer

003	Felge / Vorne Links	Kratzer	Ersetzen

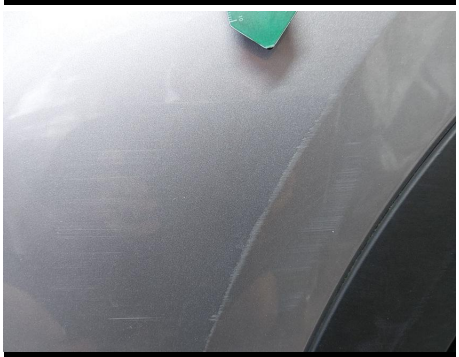
Stoßfänger / Vorne / Kratzer

008	Bordmappe / -	Fehlt	Ersetzen
009	Motorhaube / -	Steinschlag	Akzeptabel
010	Stoßfänger / Vorne	Kratzer	Lackieren

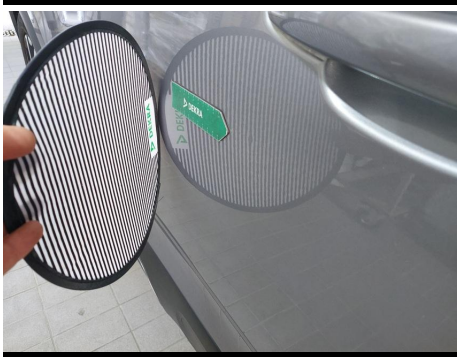
Tür / Vorne Links / Delle

Türeinstieg / Hinten Links / Delle

011	Tür / Vorne Links	Delle	Smart Repair

012	Türeinstieg / Hinten Links	Delle	Reparieren

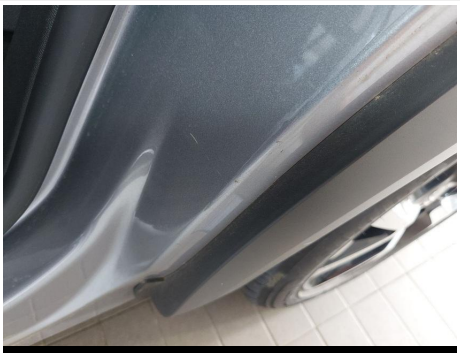
Türeinstieg / Hinten Links / Delle

Heckklappe / Kofferraumtür / - / Kratzer

Logo Heckklappe / Kofferraumtür / Hinten / Keine

Schriftzug Heckklappe / Kofferraumtür / Hinten Links / Keine

Schriftzug Heckklappe / Kofferraumtür / Hinten Rechts / Keine

013	Heckklappe / Kofferraumtür / -	Kratzer	Lackieren

014	Logo Heckklappe / Kofferraumtür / Hinten	Keine	Ersetzen

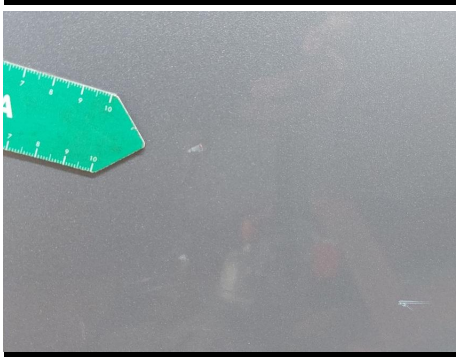
Wischerblatt / Hinten / Riss

Tür / Hinten Rechts / Kratzer

017	Wischerblatt / Hinten	Riss	Ersetzen

018	Tür / Hinten Rechts	Kratzer	Lackieren

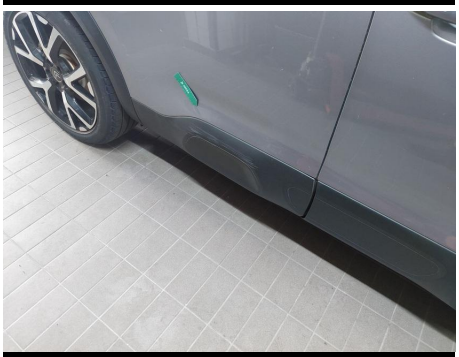
Türzierleiste / Hinten Rechts / Kratzer

Heck-/Gepäckraumklappenverkleidung / Hinten / Kratzer

019	Türzierleiste / Hinten Rechts	Kratzer	Ersetzen

020	Heck-/Gepäckraumklappenverkleidung / Hinten	Kratzer	Ersetzen
