Rapport d'inspection

Peugeot 208 Premium Pack BlueHDi 100 S&S BVM6 -

Immatriculation	
VIN	VR3UBYHTKM5864165
Kilométrage	60 640 km
Adresse d'inspection	SBL
Date de l'inspection	30/04/2026 14:35:34

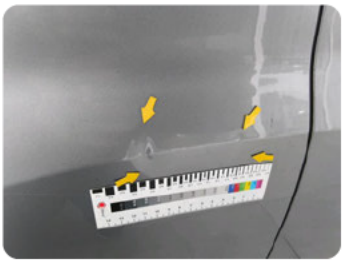
Porte AVD

Type de dommage	**Griffe(s)**
Mode de réparation	**Peindre**
Montant de main-d'œuvre Peinture	**160,00 €**
Ingrédients de peinture	**95,00 €**
Montant total	**255,00 €**
MONTANT (hors TVA)	**165,75 €**

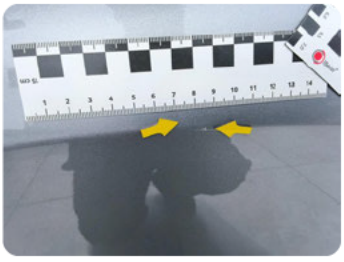
Porte ARD

Type de dommage	Bosse(s) et griffe(s)
Mode de réparation	LI - Réparer et peindre (complet)
Montant de main-d'œuvre Carrosserie	32,00 €
Montant de main-d'œuvre Peinture	134,40 €
Ingrédients de peinture	79,80 €
Montant total	246,20 €
MONTANT (hors TVA)	160,03 €
