TÜV SÜD Auto Partner GmbH
Wiesenring 2
04159 Leipzig

Besichtigungsdatum: 29.09.2026
Protokollnummer: 48046793
Erstellt durch: Markus Böttcher
Besichtigt durch: Eddie Weinmann

WBA51AL0707N72577

Zustandsbericht

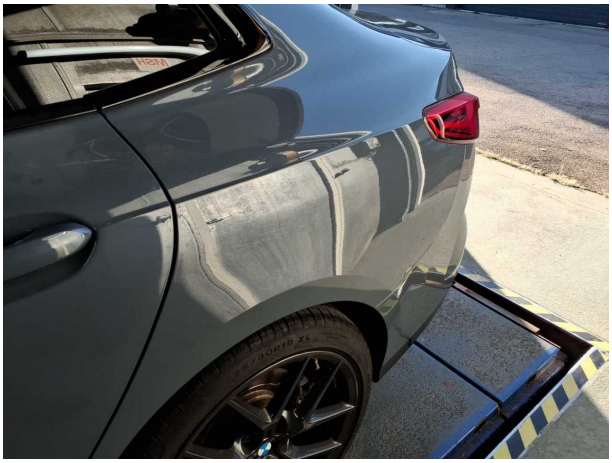
Beschädigung #1: Seitenwand links: Seitenwand - Delle(n) - Sm… Repair

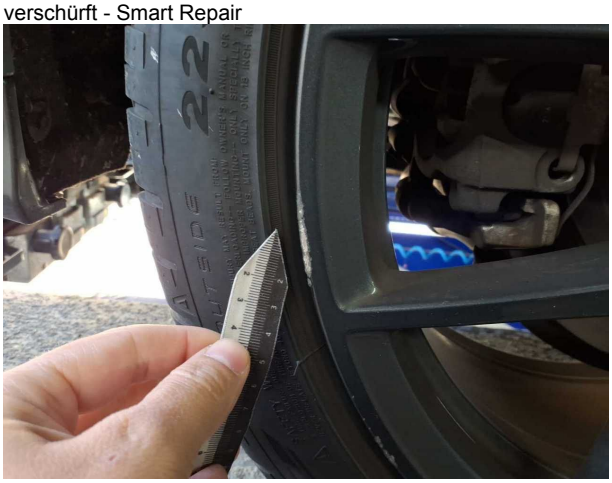
Beschädigung #2: Stossfänger hinten: Spoiler - verkratzt / verschürft - Smart Repair

Beschädigung #3: Rad/Reifen: Leichtmetallfelge hinten rechts - verkratzt / verschürft - erneuern
