Zustandsbericht

Kunde :	**Allane SE HCBE**		
Berichtsnummer :	**0000000952969-DE926**	**Amtl. Kennzeichen :**	**KU-N1203**
Referenznummer:	**31273560**

Hyundai Tucson (NX)(12.2020->) Trend Hybrid 4WD

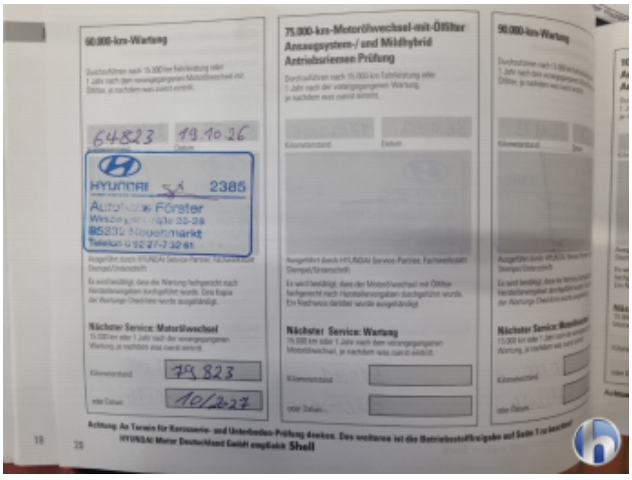
Serviceheft/Nachweis

Klimaanlage:	Die Klimaanlage konnte bei der Besichtigung nur eingeschränkt geprüft werden.
Sitzheizung:	Eingeschränkt geprüft
Lichtanlage:	Die Lichtanlange konnte zum Besichtigungszeitpunkt nur eingeschränkt geprüft werden.
Sonnendach/ Verdeck:	Nicht vorhanden
Bremsanlage:	Die Bremsanlage wurde durch eine Inaugenscheinnahme geprüft.
Motorlauf:	Ein Probelauf des Motors konnte nicht durchgeführt werden
Hinweis:	*Wartung überzogen. Kostenerweiterung durch Verlust der Herstellergarantie möglich.

Bauteil	Schaden	Rep.-Art
1.	Verlust der Herstellergarantie	Nicht In Ordnung	Erneuern
