OPEL - FRONTERA

INFORMATION DU VÉHICULE

Immatriculation
HF157SK

VIN
VXKCMZYA4ST142109

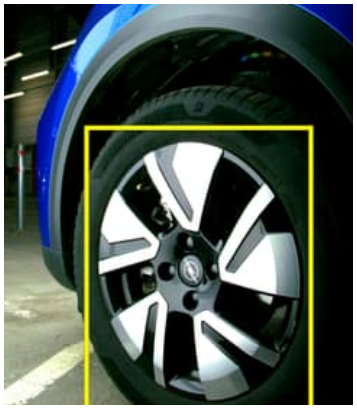
Baguette d'aile Arrière Droite

Rayure(s) - Moyen
