Rapport d'inspection

PEUGEOT 2008

Immatriculation	
VIN	VR3USHNSSPJ557162
Kilométrage	50 684 km
Première immatriculation	13/06/2023
Couleur carrosserie	Gris Clair

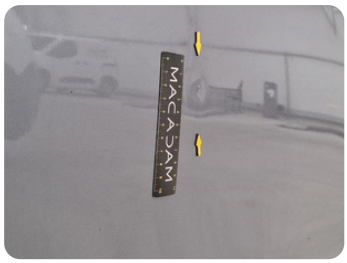
Porte ARG

Type de dommage	**Mauvaise réparation**
Mode de réparation	**LI - Réparer et peindre (complet)**

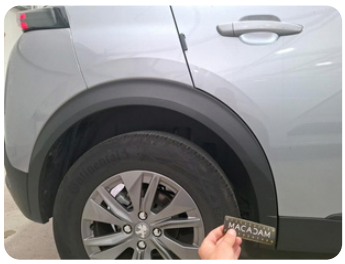
Porte ARD

Type de dommage	Bosse(s)
Mode de réparation	Acceptable
