LVV Nr	6052053
Hersteller	Volvo
Model	XC60
Variante	Ultra Dark 2.0 B5 MHEV
Listenpreis	62.857,14
VIN	YV1UZM1V6S1020317
Erstzulassungsdatum	1.7.2024
Kennzeichen	M PH1801

DEKRA-Nr: 0542 / 065866 / 2026 / B087485000384 vom 27.08.2026

Zustandsbericht/Minderwertgutachten-Leasing

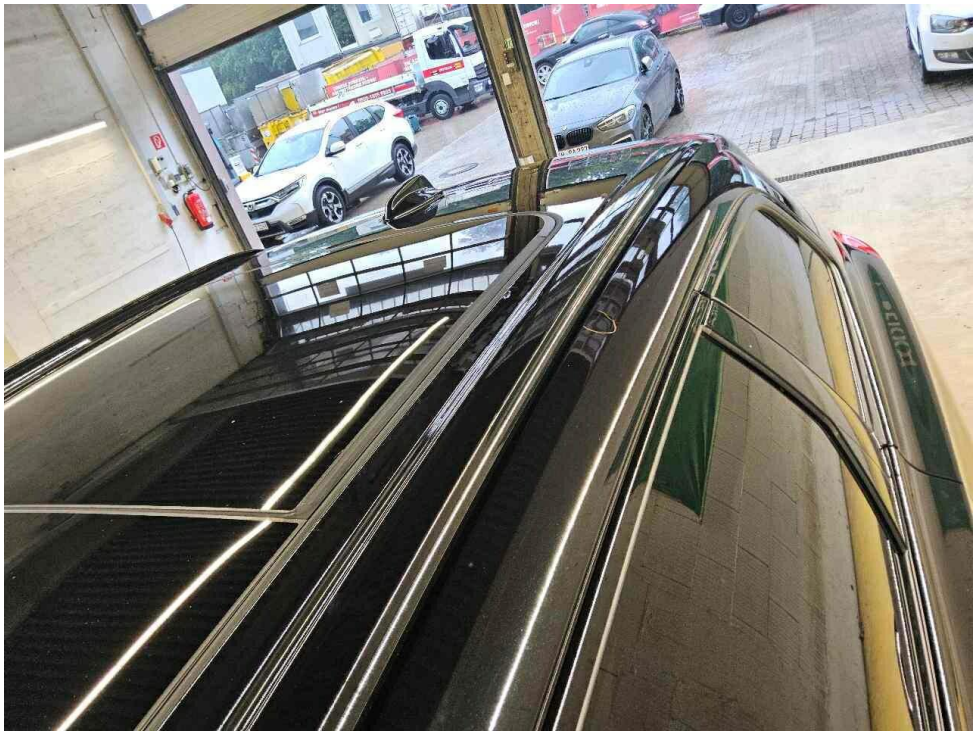
Bild 18 : Hagelschaden

1. Schaden Stoßfänger hinten, instandsetzen (Bild 14, 15, 16, 17)
2. Hagelschaden, (Bild 18, 19, 20, 21, 22, 23, 24)

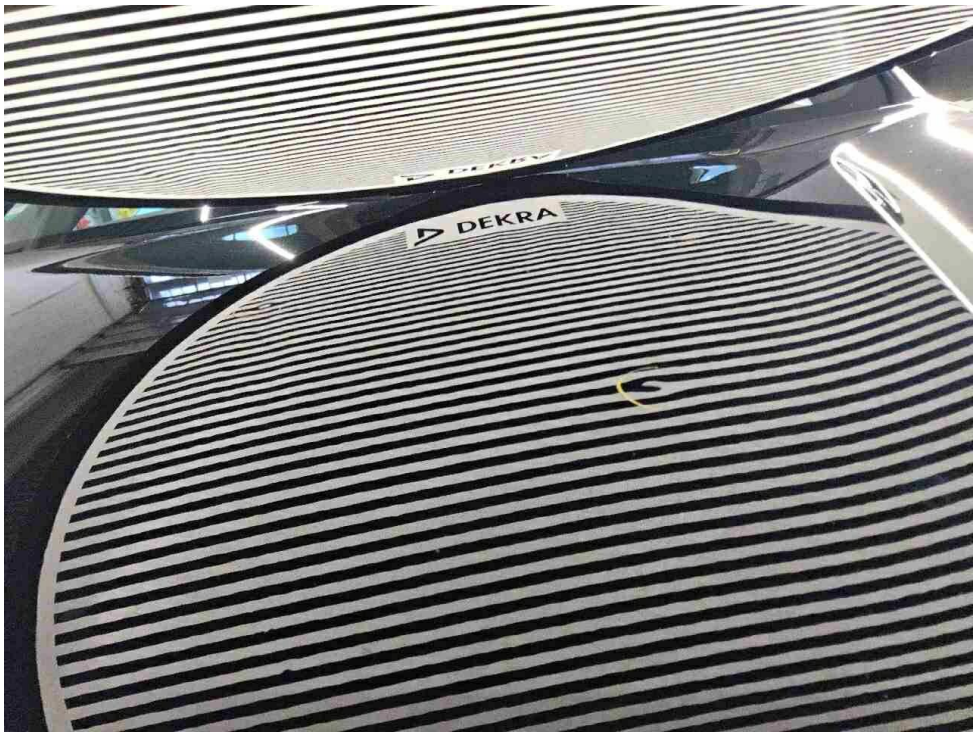
Bild 19 : Hagelschaden

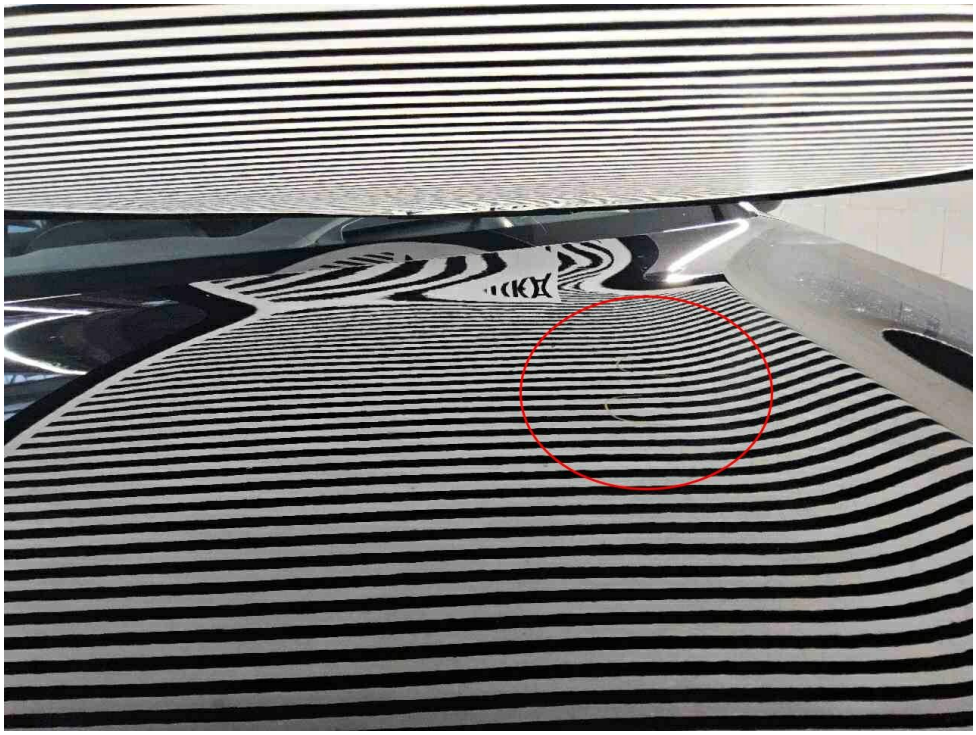
Bild 20 : Hagelschaden

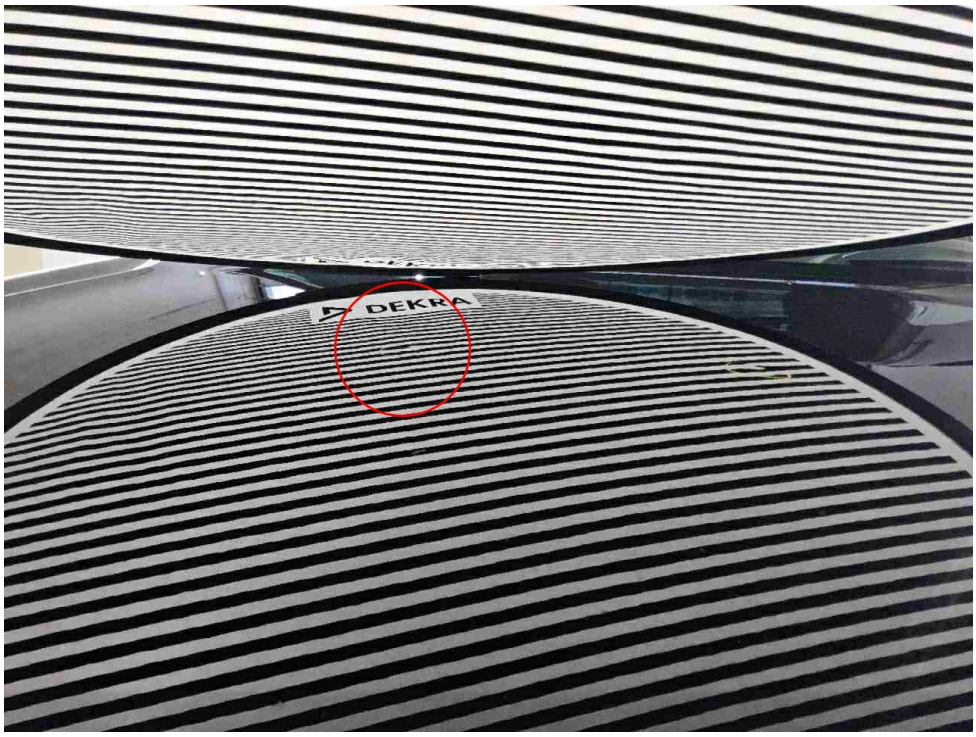
Bild 21 : Hagelschaden

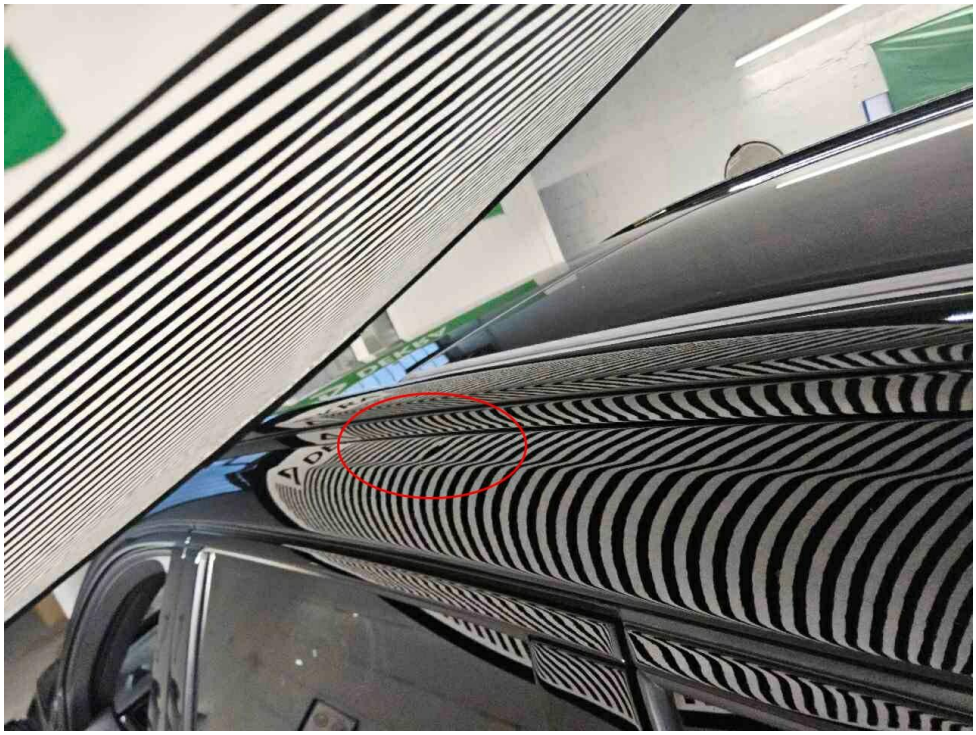
Bild 22 : Hagelschaden

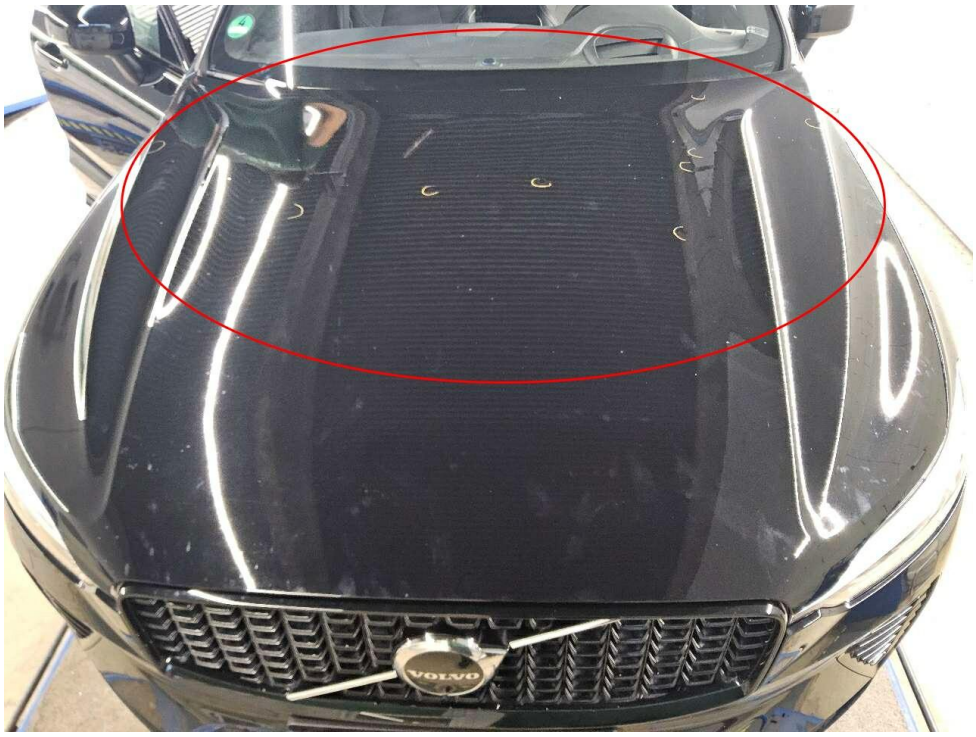
Bild 23 : Hagelschaden
