Zustandsbericht

Kunde :	**Allane SE HCBE**		
Berichtsnummer :	**0000000946938-DE926**	**Amtl. Kennzeichen :**	**MK-EQ102E**
Referenznummer:	**31263681**

Hyundai Kona (OS)(2017->) Select Elektro 2WD

Fahrzeug-Ident.-Nr.:	**TMAK281HFPJ071077**	Laufleistung abgelesen:	**75595 km**
Erstzulassung / Baujahr:	**29.09.2022 / 2022**	Besichtigungsdatum/-ort:	**28.09.2026 Obere Lichtenplatzer Str. 304, 42278 Wuppertal**
Fahrzeugart:	**SUV**	Aufbauart:	**Kombilimousine**
Kraftstoff:	**Elektro**	Getriebe Art:	**Sonstiges**
Navi.-Datenträger:	**Festplattenlaufwerk**	Hubraum / Leistung:	**0 ccm / 26 kW (35 PS)**
Antriebsart:	**Frontantrieb**	Lackfarbe:	**Phantom Black / MIC**
Lackart:	**Metallic**	Türen / Sitzplätze:	**5 / 5**
Anzahl Schlüssel:	**2**	Nächste HU / AU:	**02.2028 / 02.2028**
Polster Art:	**Stoff**	Serviceheft verfügbar:	**Ja**
Farbe Innenausstattung:	**Schwarz**	Serviceheft gepflegt:	**Ja**
Raucherfahrzeug:	**Nein**	Letzter Service km / am:	**74231 / 16.02.2026**
Fahrzeug fahrbereit:	**Ja**	Vorgelegte Fahrzeug-Unterlagen:	**ZB I (Fzg.Schein)**
Zustand aussen:	**3 - Durchschnittlich**	Zustand innen:	**3 - Durchschnittlich**

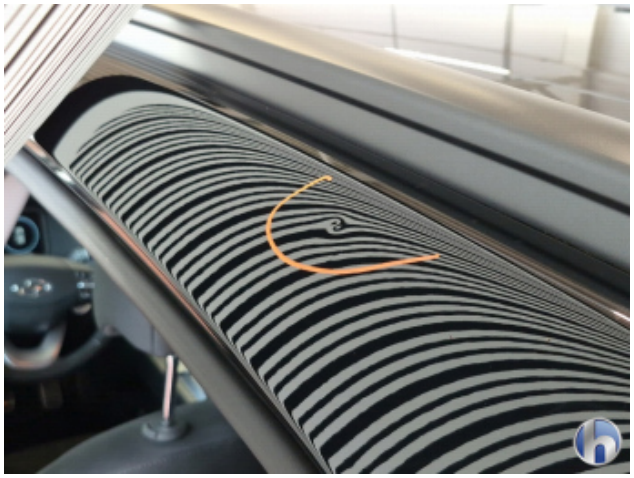
1. Kotflügel Vorne - Rechts
Delle Bis 20 Mm Ohne Lackschaden - Sanft Instandsetzen

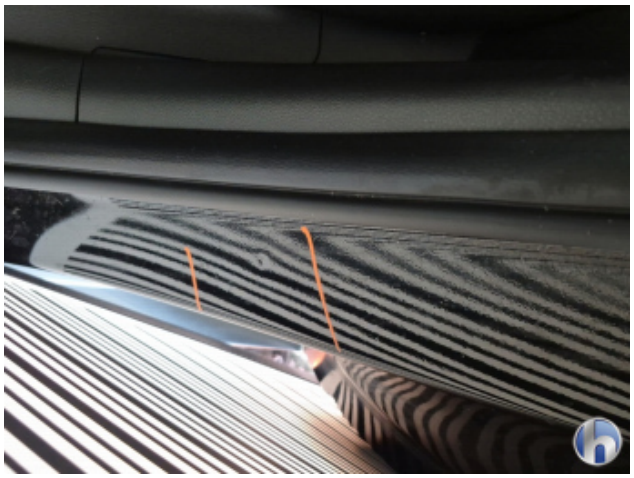
2. Dachrahmen - Links
Delle Bis 20 Mm Ohne Lackschaden - Sanft Instandsetzen

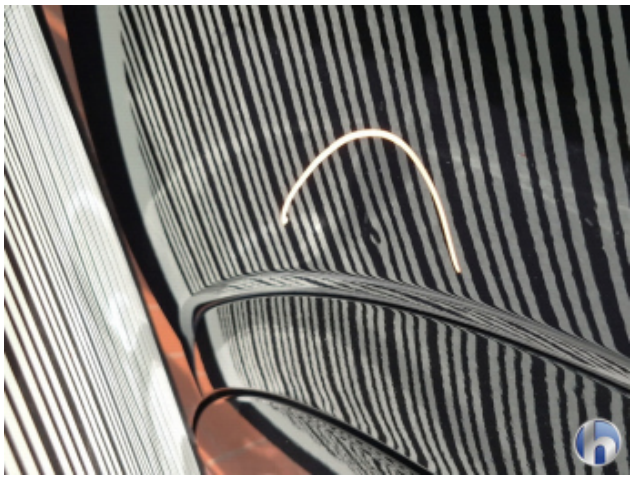
3. Türeinstieg Hinten - Rechts
Delle Bis 20 Mm Ohne Lackschaden - Sanft Instandsetzen
