DEKRA-Nr: 0357 / 039341 / 2026 / B085565002634 vom 02.11.2026

Vermarktungsbericht

Erstzulassung	28.05.2015	Fahrzeugart	Personenkraftwagen
Hersteller	Ford	Typ / Verkaufsbez.	Transit Kombi (TTG)(2014->2019) / Transit 310 L2 Trend
Aufbauart	Transporter	Türen	4
Fahrzeug-Ident.-Nr.	WF0FXXTTGFFD13503	Maße Länge/Breite/Höhe	5531 / - / - (mm)
Achsen / angetr. Achsen	2 / 1	Radstand (mm)	3300
zul. Gesamtmasse	3100 kg	HSN / TSN	8566 / BHJ
DAT €uropa-Code®	022850720620001	DAT Marktindex	DE001 5432

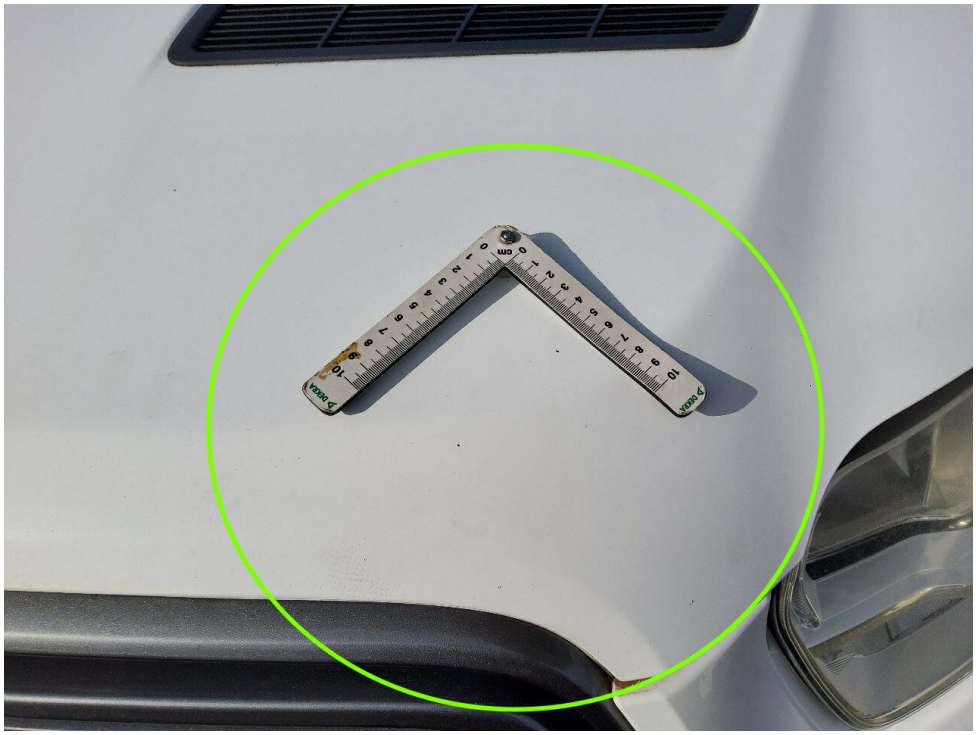
Motorhaube Steinschlag, (Bild 6, 7)
A-säule rechts Steinschlag, (Bild 17)

Bild 6 : Motorhaube Steinschlag

Bild 7 : Motorhaube Steinschlag

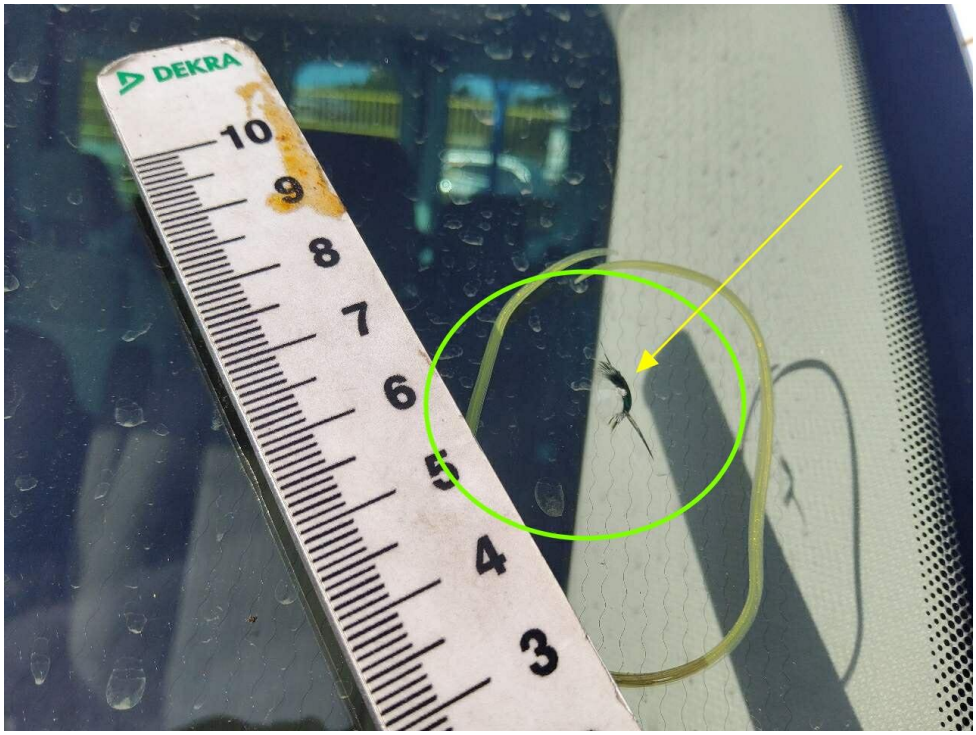
1. Frontscheibe Steinschlag, erneuern (Bild 8, 9)
2. Blinkerglas links gebrochen, erneuern (Bild 10, 11)
3. Tür vorne links Kratzer, smart repair (Bild 12, 13, 14)
4. HU-Fällig,
5. Wartungsintervall überzogen, Wartung durchführen,
6. Außenspiegel rechts gebrochen, erneuern (Bild 15, 16)
7. Hecktür rechts nicht fachge inst >2mm lackstärke, instandsetzen (Bild 18, 19)
8. schiebetür rechts delle, smart repair (Bild 20, 21, 22, 23)
9. Fahrzeug startet nicht, Störungen Bremse, Batterie und Einspritzventil Zylinder 1 gem KVA erneuern, (Bild 24)

Bild 8 : Frontscheibe Steinschlag

Bild 9 : Frontscheibe Steinschlag

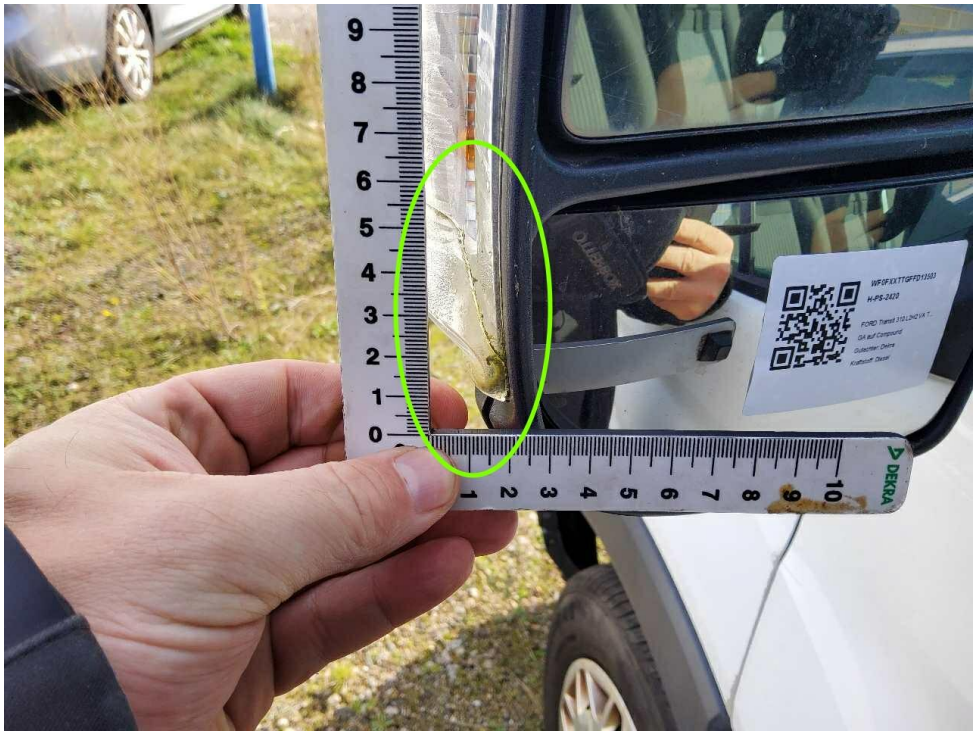
Bild 10 : Blinkerglas links gebrochen

Bild 11 : Blinkerglas links gebrochen

Bild 12 : Tür vorne links Kratzer

Bild 13 : Tür vorne links Kratzer

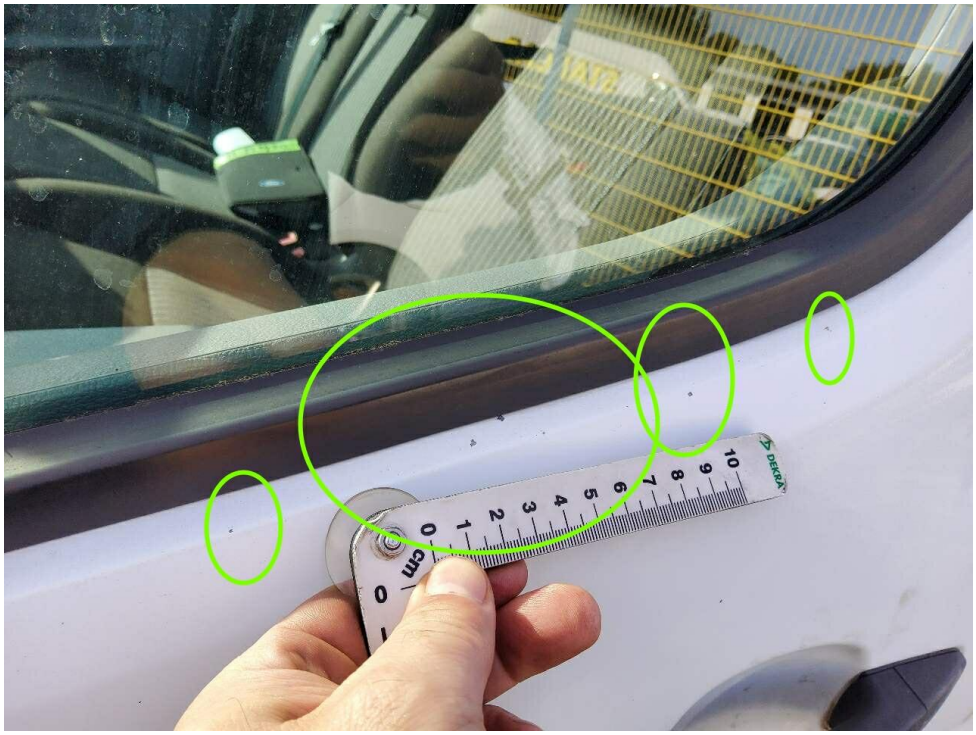
Bild 14 : Tür vorne links Kratzer

Bild 15 : Außenspiegel rechts gebrochen

Bild 16 : Außenspiegel rechts gebrochen

Bild 17 : A-säule rechts Steinschlag

Bild 18 : Hecktür rechts nicht fachge inst >2mm lackstärke

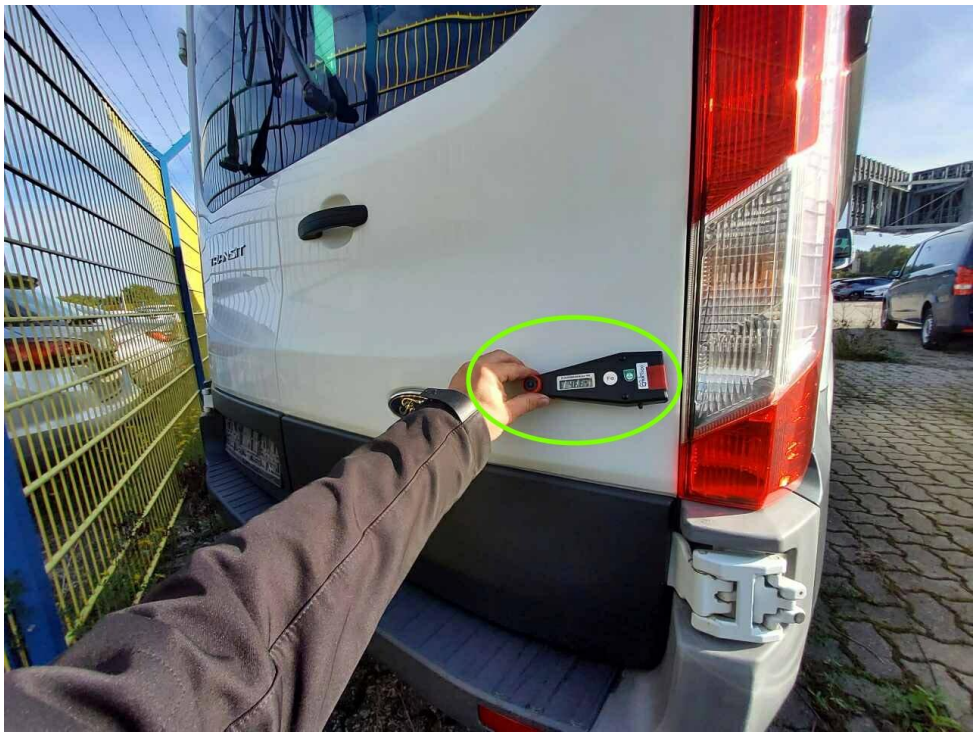
Hecktür rechts 4100 µm

Bild 19 : Hecktür rechts nicht fachge inst >2mm lackstärke

Bild 20 : schiebetür rechts delle

Bild 21 : schiebetür rechts delle

Bild 22 : schiebetür rechts delle

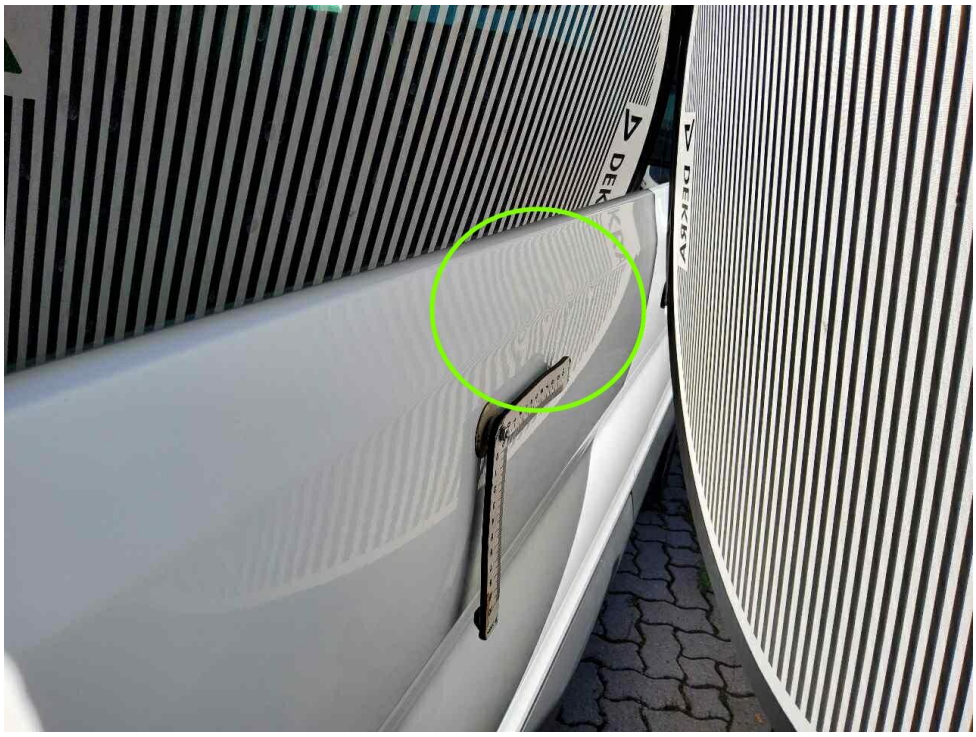
Bild 23 : schiebetür rechts delle

Bild 24 : Fahrzeug startet nicht, Störungen Bremse, Batterie und Einspritzventil Zylinder 1 gem KVA erneuern
