Renault

VIN: VF1RFA00265012835

Kennzeichen 1YDX962	**Zulassungsdatum** 30/07/2020	**Laufleistung** 124852 km
Farbe BRUN CNM + NOIR GNE	**Jahr** 2020	**Polster** -
Anzahl der Türen 5	**Anzahl der Sitze** 5	**Generation** -
CO2 162	**Hubraum** 1749	**Getriebe** Automatisch
Motortyp Verbrennung	**Anzahl Gänge** 6	**Antriebsstrang** Vorderradantrieb (FWD)
Max. Leistung 88 KW

Bewertungsort
PARC HÖDLMAYR TONGEREN

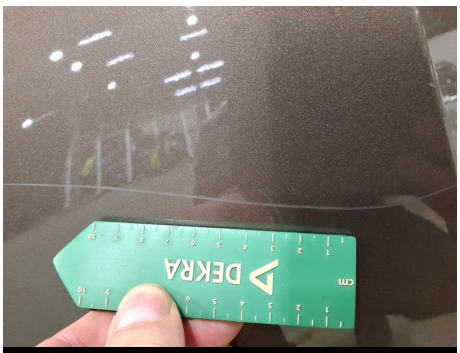
011	Kotflügel / Hinten Links	Delle	Akzeptabel

Kotflügel / Hinten Links / Delle

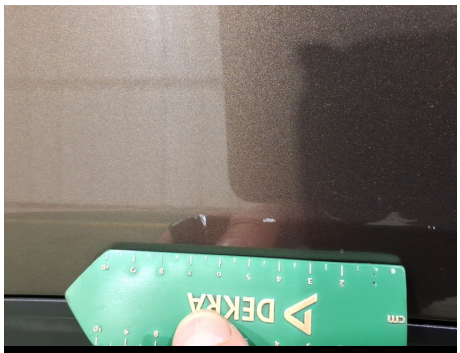
014	Tür / Hinten Rechts	Delle	Reparieren

Tür / Hinten Rechts / Delle
