Zustandsbericht

Kunde :	**Allane SE HCBE**		
Berichtsnummer :	**0000000950416-DE968**	**Amtl. Kennzeichen :**	**HD-SZ 74E**
Referenznummer:	**31257852**

Kia Sorento (MQ4)(2020->) Vision 4WD Plug-In Hybrid

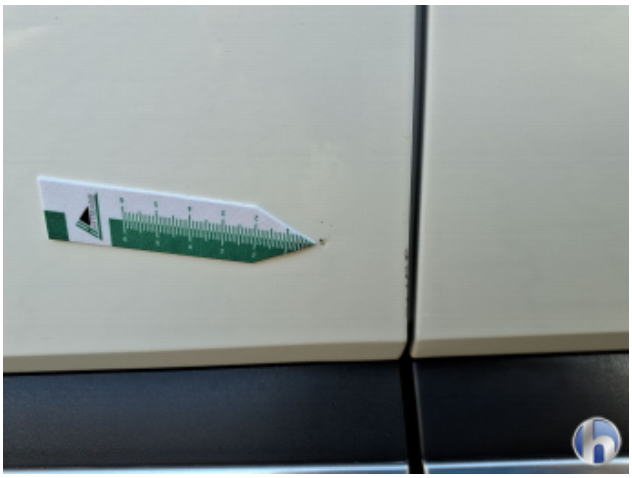
1. Tür Vorne - Links

Kratzer - Smart Repair

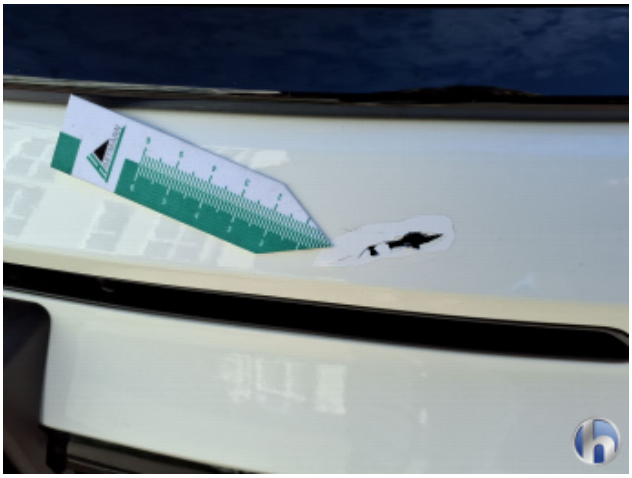
Bauteil	Schaden	Rep.-Art
1.	Tür Vorne - Links	Kratzer	Smart Repair
2.	Stoßfänger Vorne	Kratzer	Smart Repair

1. Tür Vorne - Links
Kratzer - Smart Repair
