DEKRA-Nr: 0302 / 027588 / 2026 / B086256000158 vom 03.11.2026

Vermarktungsbericht

Auftraggeber	ALD AutoLeasing D GmbH Ford Lease, Nedderfeld 95, 22529 Hamburg
Besichtigung	30.10.2026

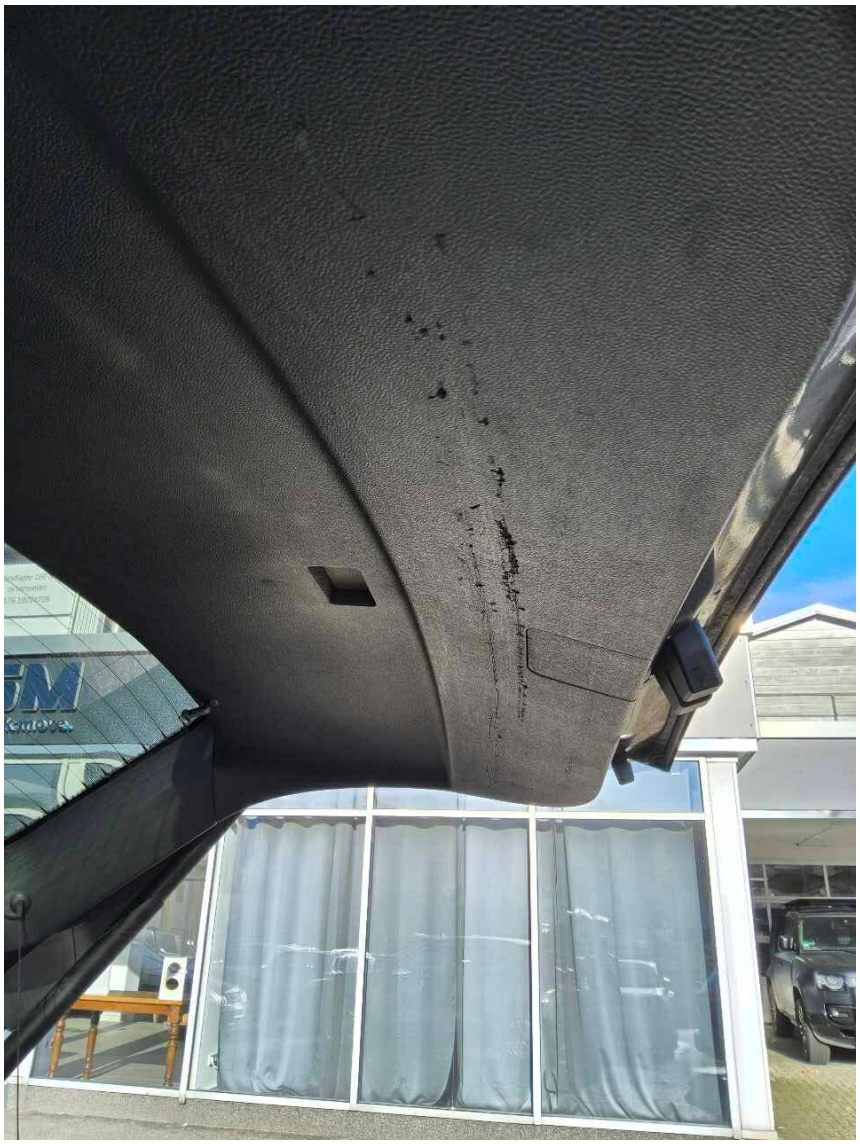
Bild 10 : Heckklappenverkleidung stark eingekerbt

Bild 11 : Heckklappenverkleidung stark eingekerbt

1. Heckklappenverkleidung stark eingekerbt, erneuern (Bild 10, 11)
2. Lenkrad Tasten Lackablösung, erneuern
3. Tür vorne links Lackierung, verschrammt, lackieren
4. Außenspiegel rechts Lackierung, verschrammt, lackieren
5. Lackvorbereitung

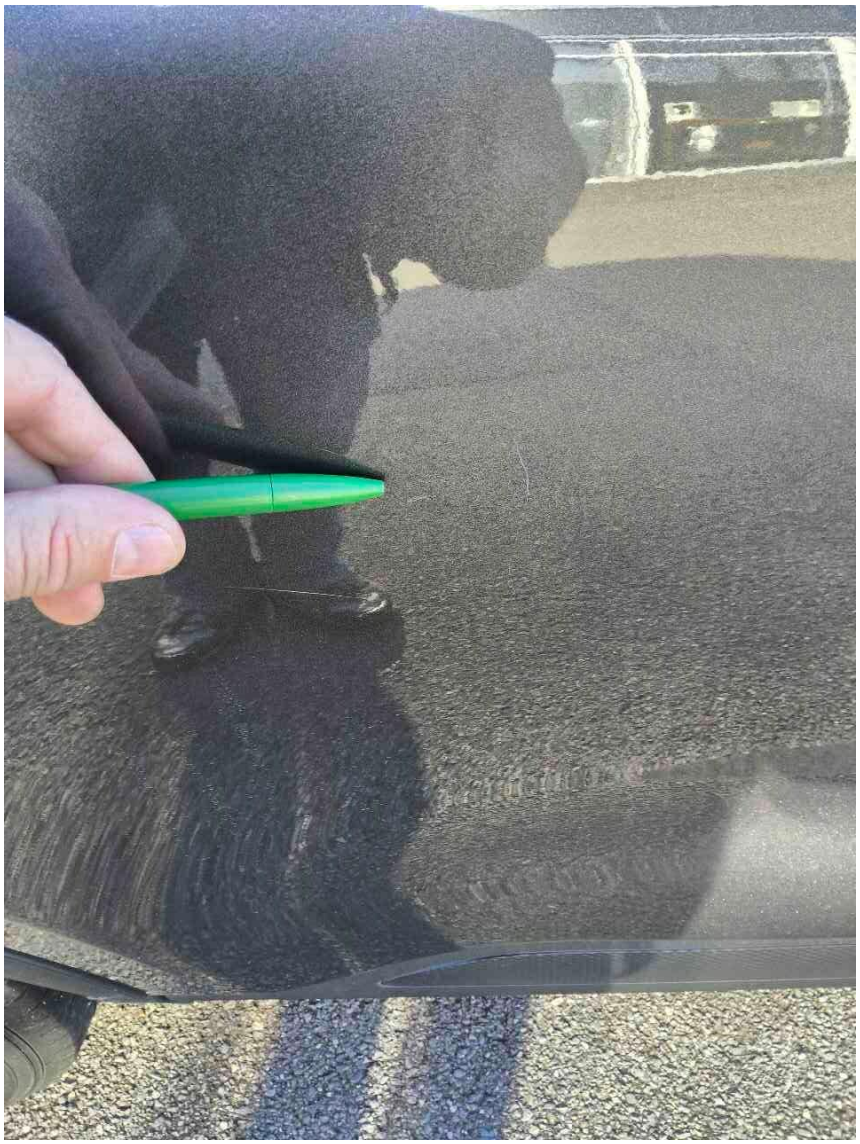
Hinweis: Heckklappe Beklebung,
Türe HR verkratzt, (Bild 12, 13)
Windschutzscheibe Microsteinschläge, (Bild 16)
Motorhaube Steinschläge, (Bild 17)

Bild 12 : Türe HR verkratzt

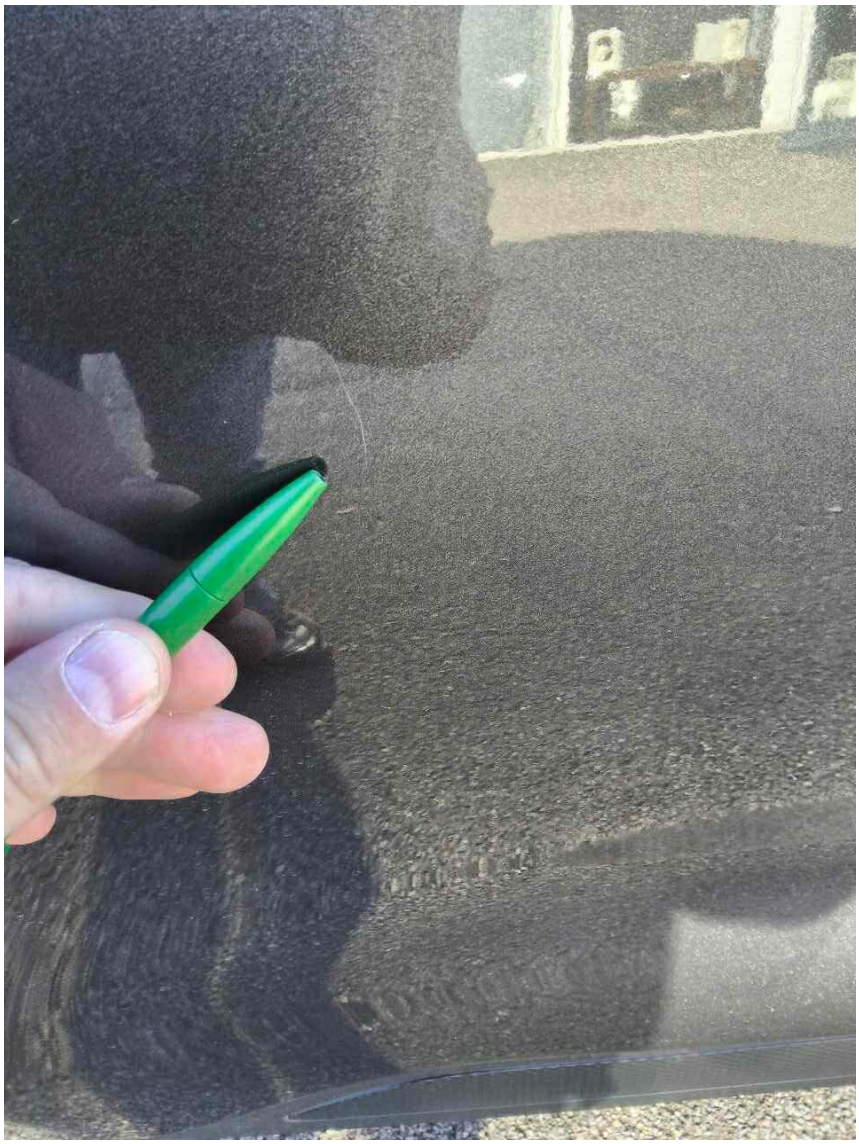
Bild 13 : Türe HR verkratzt

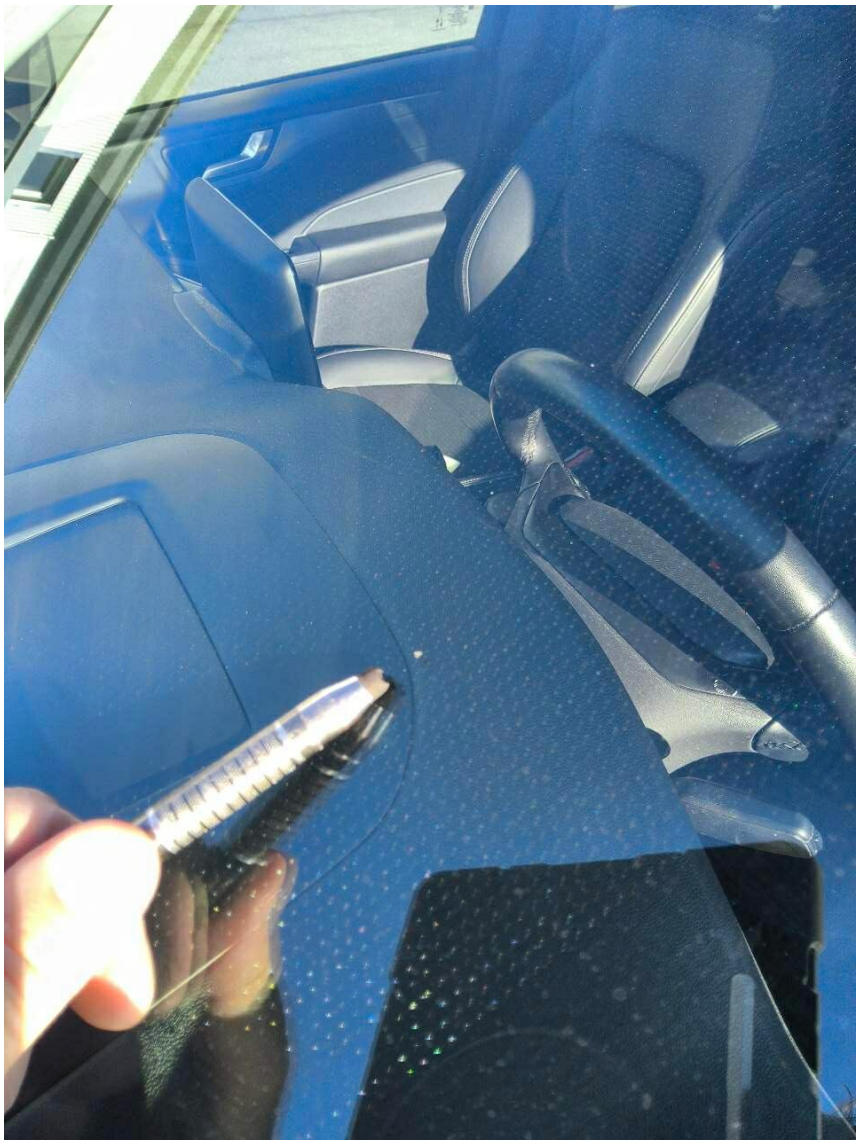
Bild 16 : Windschutzscheibe Microsteinschläge

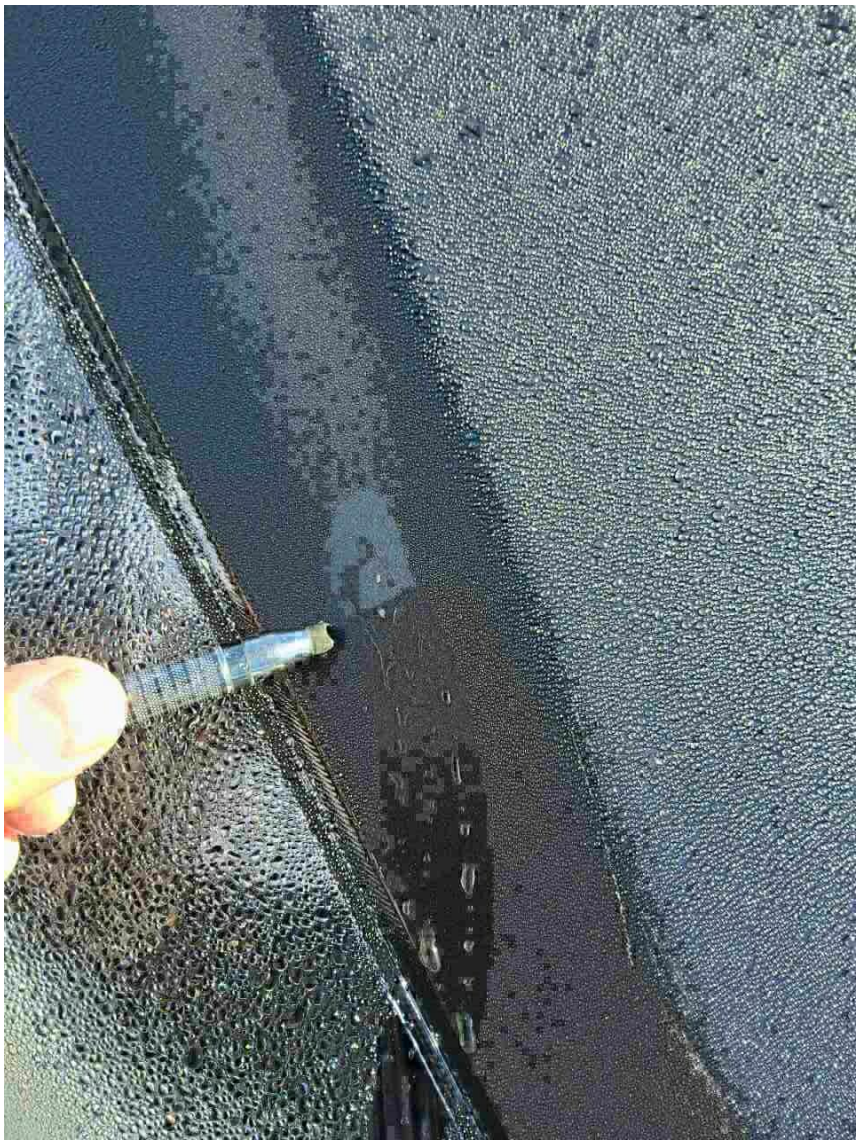
Bild 17 : Motorhaube Steinschläge

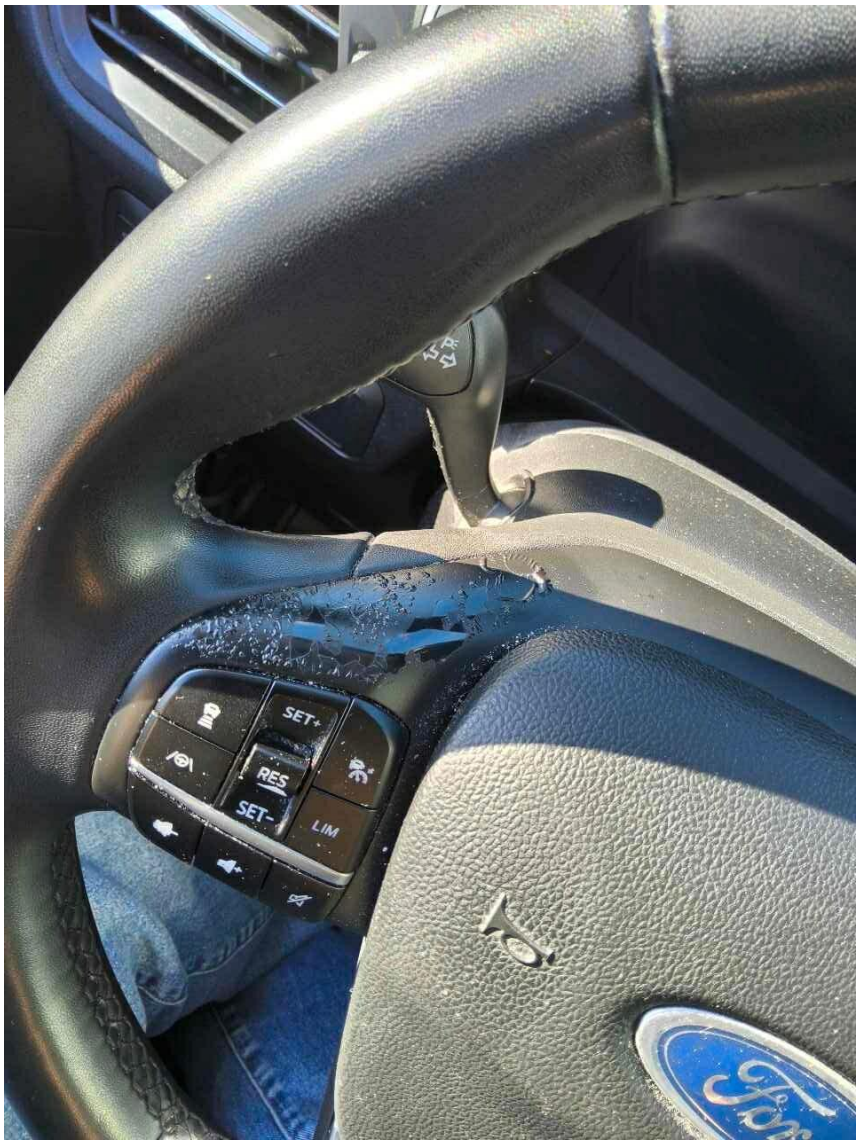
Bild 18 : Lenkrad Lackablösung

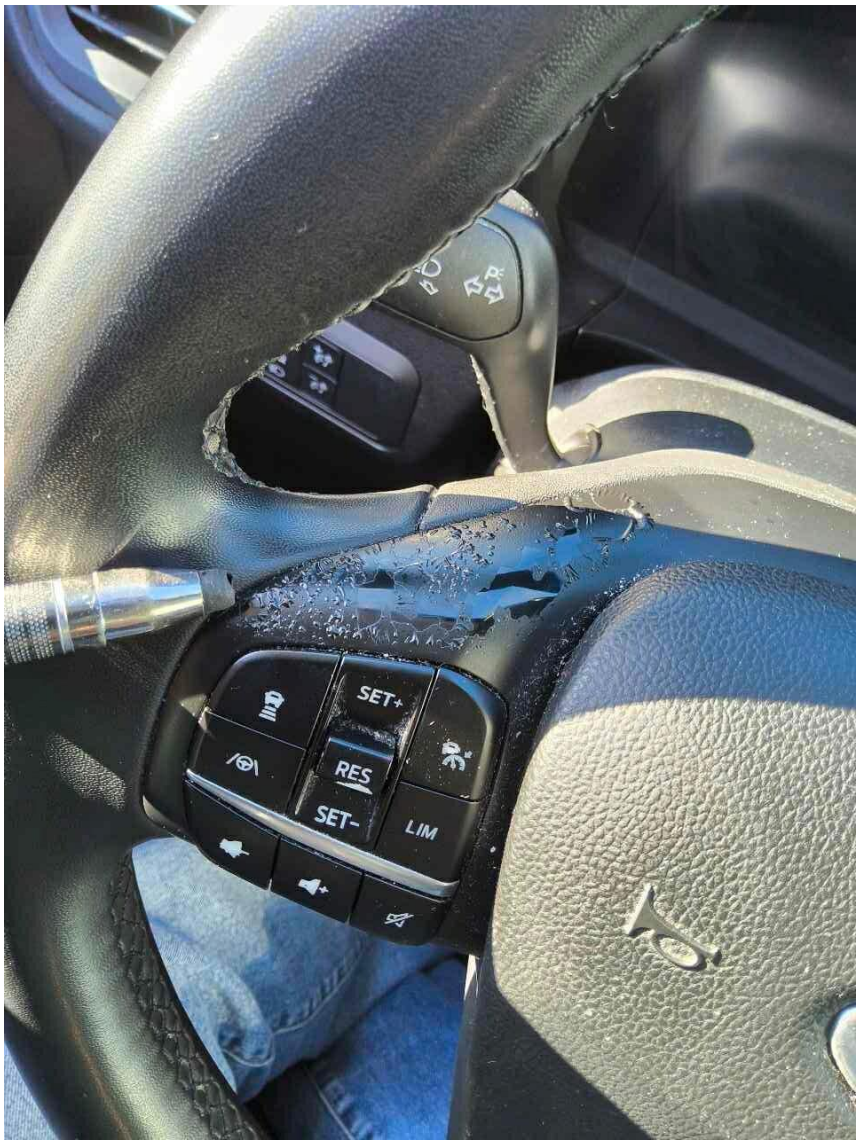
Bild 19 : Lenkrad Lackablösung

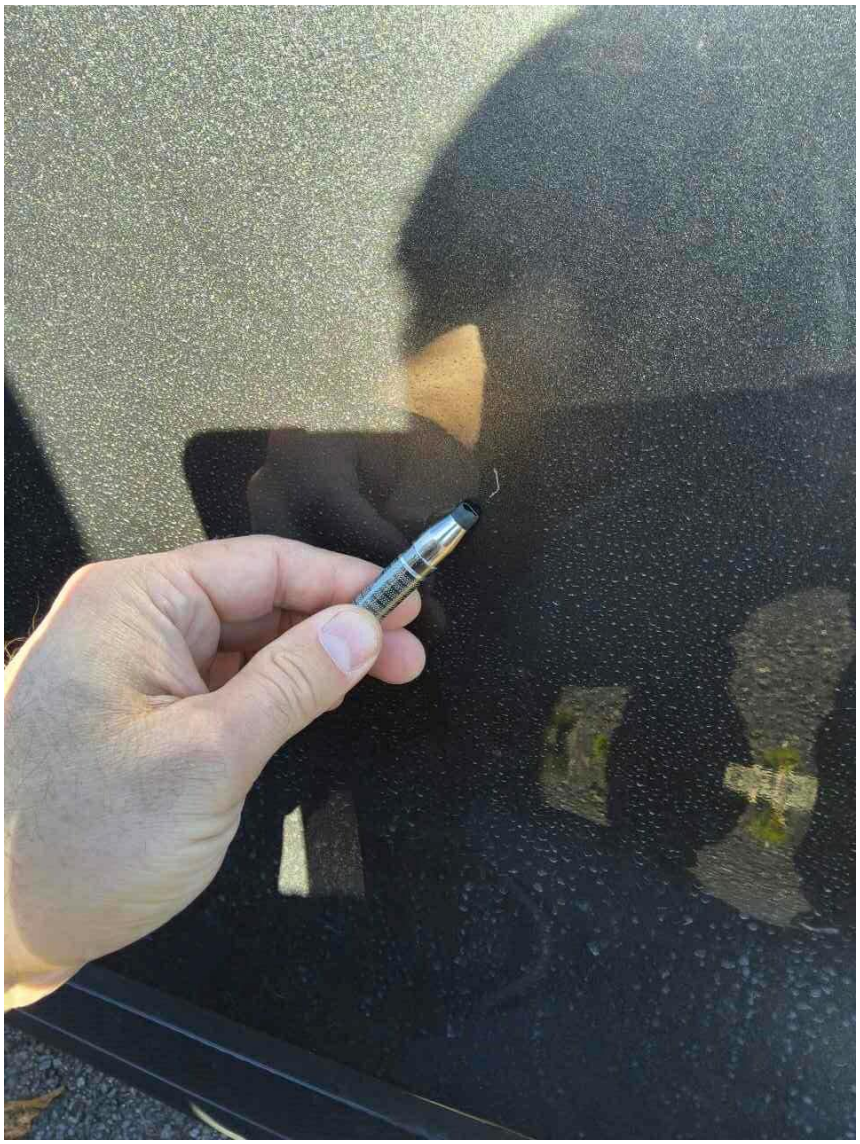
Bild 20 : Türe VL Kratzer mittig

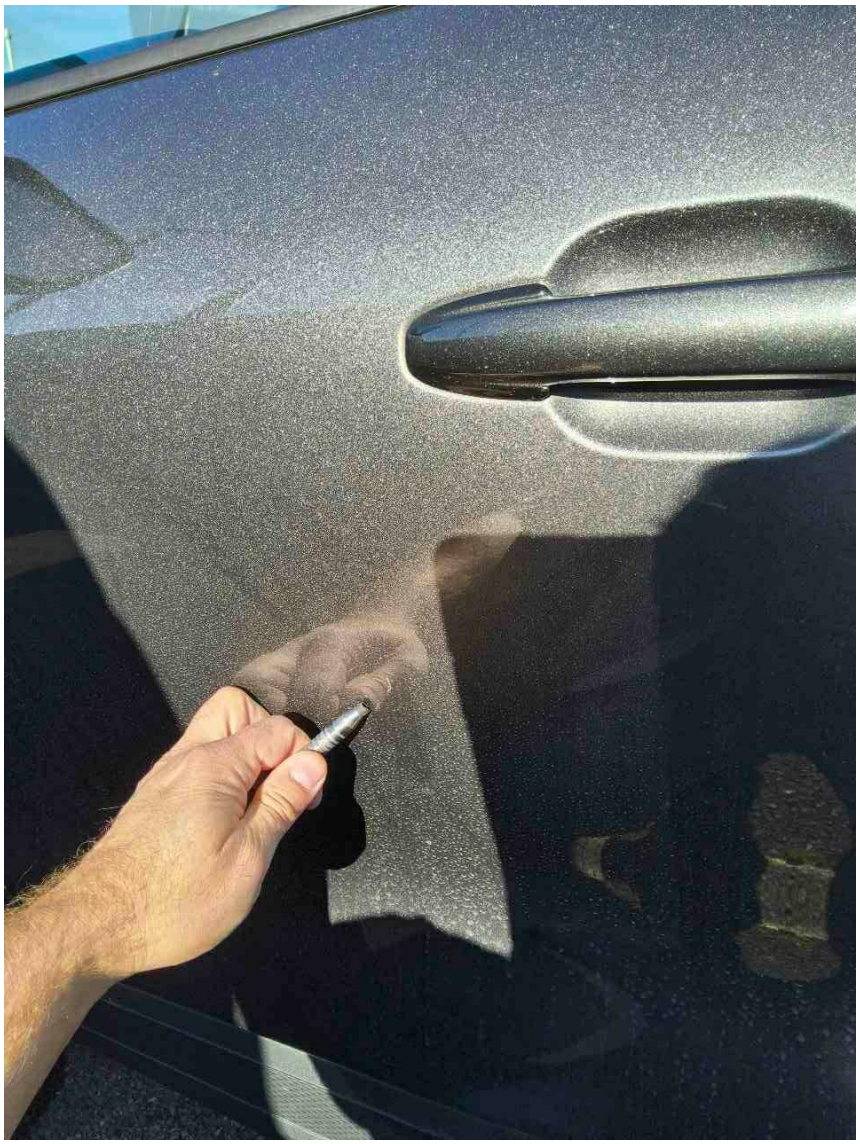
Bild 21 : Türe VL Kratzer mittig
