MERCEDES GLC

Immatriculation	**GH-853-HA**
VIN	**W1N2539111V381027**
Kilométrage	**85 325 km**
Première immatriculation	**30/06/2022**
Couleur carrosserie	**Noir**

DÉTAILS DE L'INSPECTION

Rapport d'inspection

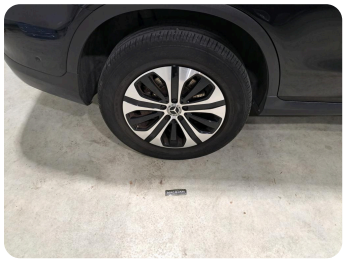
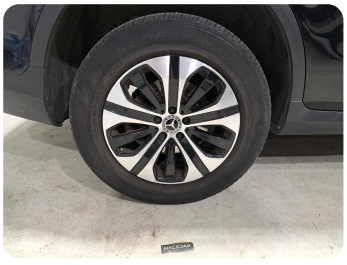
Compresseur

Type de dommage	**Manque**
Mode de réparation	**Réparer/rempl. (montant forfaitaire)**

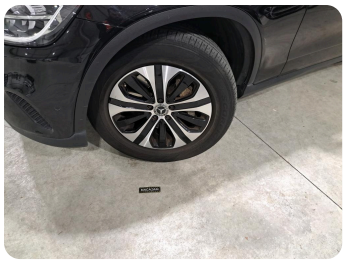
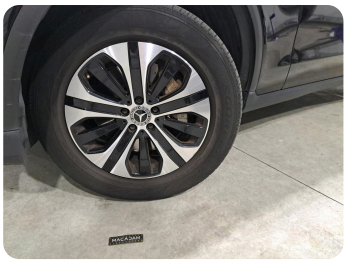
Kit réparation pneu

Type de dommage	**Manque**
Mode de réparation	**Réparer/rempl. (montant forfaitaire)**

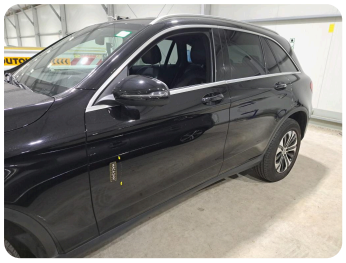
Jante alum. AVG bi-ton/polychrome

Type de dommage	**Griffe(s)**
Mode de réparation	**Acceptable**
