Volkswagen

2.0 TDI 90KW MSQ VARIANT STYLE BUSINESS

VIN: WVWZZZ3C8RE005633

Détails de l'inspection

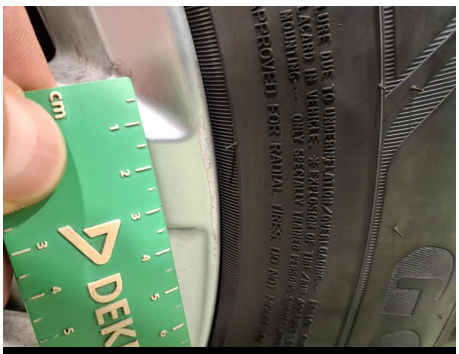
Jante / Avant Gauche / Rayure
