Fahrzeugzustandsbericht - Verkauf

KIA Ceed

KIA Ceed SW 1.6 GDI DCT OPF Plug-in-Hybrid Vision Kombi, 5-türig, Automatik, 6-Gang

Inspektion - ID	**11623277**	Besichtigt am	**28.10.2026 09:25:52**

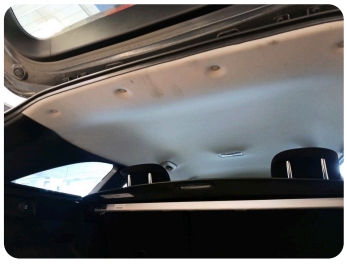
1 | Dachhimmel

Schadensart	Verschmutzt
Schweregrad	>25 cm - 30 cm
Reparaturmethode	Reinigen
Ursache	Bei Inspektion festgestellt

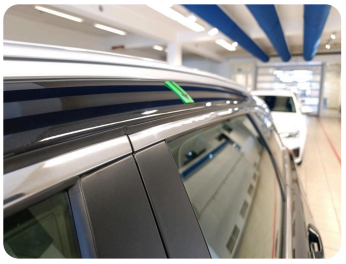
2 | Fensterzierleiste hinten links

Schadensart	Delle(n)
Schweregrad	>1 cm - 2 cm
Reparaturmethode	Ersetzen
Ursache	Bei Inspektion festgestellt
