# Zustandsbericht

| Fahrzeugdaten / Technische Daten | | | |
|---|---|---|---|
| **Kennzeichen** | **K-KT 2447** | **Fzg.-Ident.-Nummer** | **VF1FL000965592977** |
| **Typ** | Trafic L1H1 2.0 dCi Energy Kastenwagen | **Fahrzeugart** | Transporter |

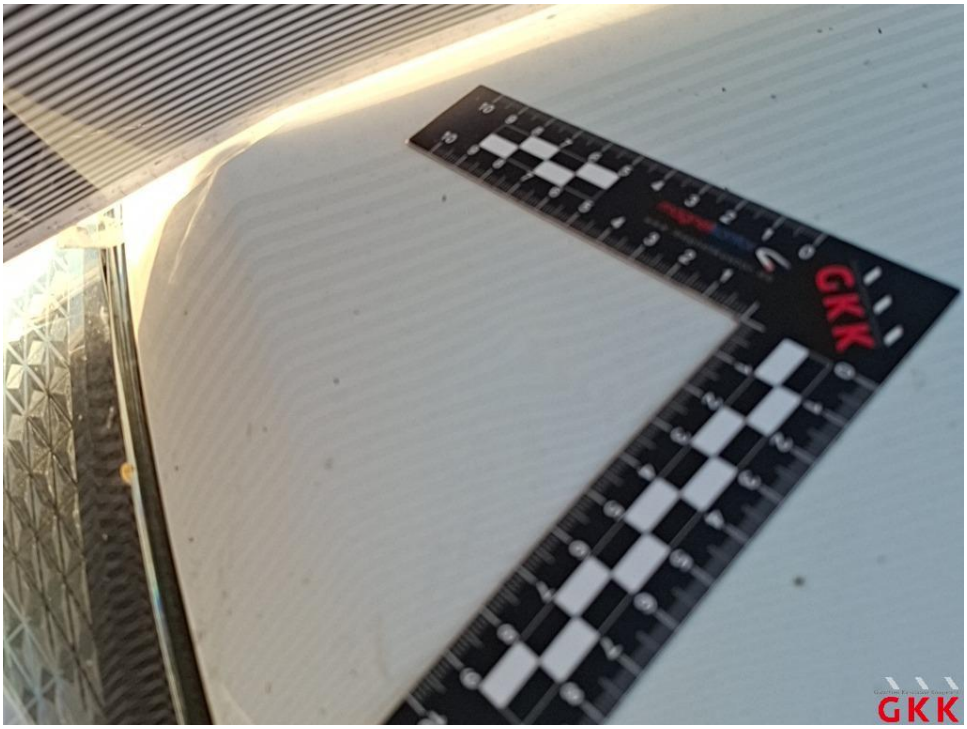
Motorhaube, bis 3 Dellen / Bauteil (Bild 22, Bild 23, Bild 24)

Bild 23. Motorhaube, bis 3 Dellen / Bauteil, kalt drücken

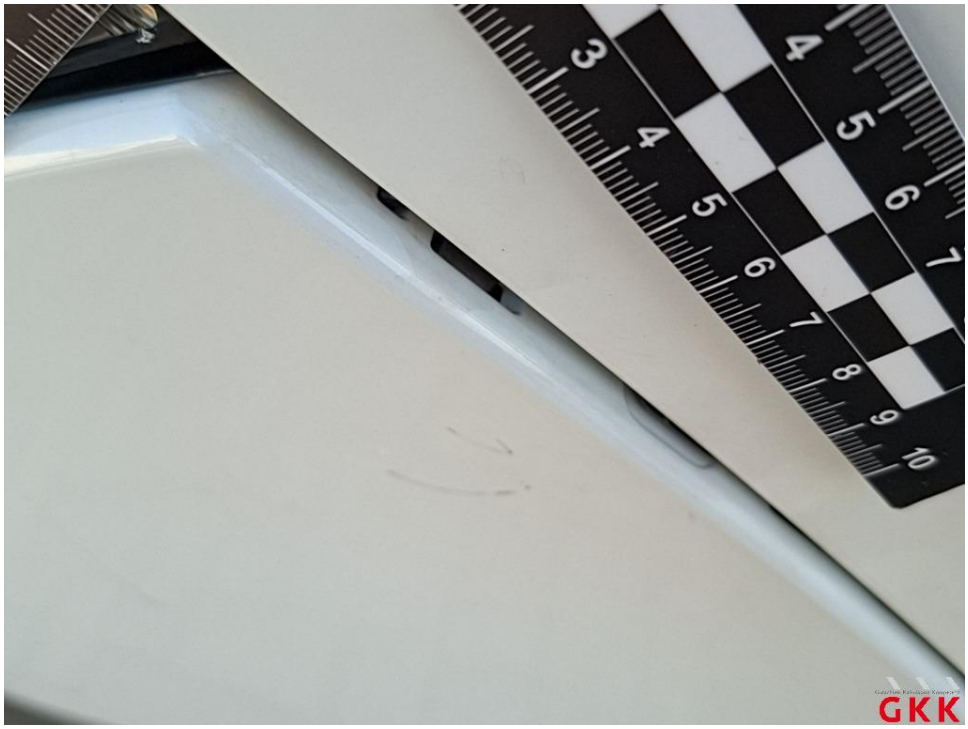
Stoßfänger vorne lose, lose (Bild 25, Bild 26, Bild 27)

Bild 27. Stoßfänger vorne lose, lose, instand setzen
