MG

NEW HS 1.5T DCT LUX

TELAIO: LSJW94U96RG040506

Danni & Operazioni

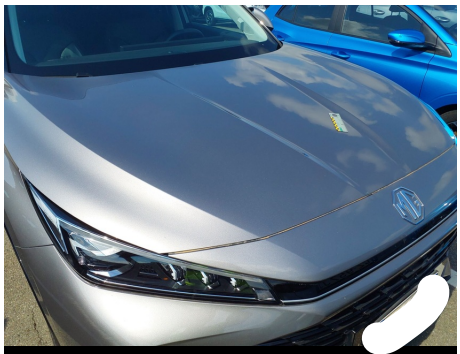
#	Elemento	Danno	Operazione
001	Parabrezza / -	Scheggia	Accettabile

002	Cofano anteriore / -	Scheggia	Accettabile

003	Parte inferiore paraurti / Anteriore Verniciato : Sì	Rotto	Sostituzione

004	Paraurti / Anteriore	Rotto	Sostituzione

Parabrezza / - / Scheggia

Cofano anteriore / - / Scheggia

Parte inferiore paraurti / Anteriore / Rotto

Paraurti / Anteriore / Rotto

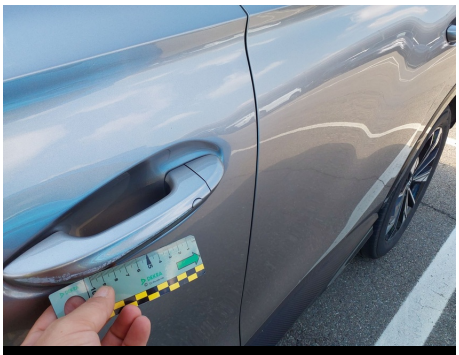
005	Porta / Anteriore Sinistro	Ammaccato vernice incisa	Riparazione

006	Maniglia esterna porta / Anteriore Sinistro	Riga	Riparazione

007	Modanatura porta / Anteriore Sinistro	Riga	Accettabile

008	Cerchio in lega / Posteriore Sinistro Materiale : Alluminio / Diametro Cerchio/Pneumatico : 19 "	Riga	Accettabile

Porta / Anteriore Sinistro / Ammaccato vernice incisa

Maniglia esterna porta / Anteriore Sinistro / Riga

Modanatura porta / Anteriore Sinistro / Riga

Cerchio in lega / Posteriore Sinistro / Riga

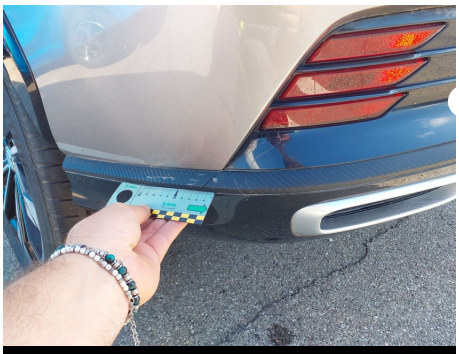
009	Paraurti / Posteriore	Ammaccato vernice incisa	Riparazione

010	Modanatura paraurti / Posteriore	Riga	Accettabile

011	Portello / -	Rientranza	Riparazione

012	Cerchio in lega / Anteriore Destro Materiale : Alluminio / Diametro Cerchio/Pneumatico : 19 "	Riga	Smart repair

Parauri / Posteriore / Ammaccato vernice incisa

Modanatura paraurti / Posteriore / Riga

Portello / - / Rientranza

Cerchio in lega / Anteriore Destro / Riga
