DEKRA-Nr: 0305 / 039341 / 2026 / B090687000120 vom 05.11.2026

Vermarktungsbericht

Erstzulassung	15.07.2020	Letzte Zulassung	15.07.2020
Fahrzeugart	Personenkraftwagen	Hersteller	Kia
Typ / Verkaufsbez.	Niro (DE)(2016->) / e-Niro Edition 7	Aufbauart	Geländewagen
Türen	5	Sitzplätze	5
Fahrzeug-Ident.-Nr.	KNACB81HFL5038684	HSN / TSN	8253 / AIC
DAT €uropa-Code®	014250423000001	DAT Marktindex	DE001 6044
Km-Stand abgelesen	39397	Nächste HU §29 StVZO	07 / 2027
Energiequelle / Kraftstoff	Elektro	Leistung (kW)	27
Schadstoffklasse:	2017/1151;WLTP;reine Elektrofz	Getriebe / Gänge	Automatik / 1
Felgen	Leichtmetall	Farbe (Hersteller) / Farbe	(ABT) GRAPHIT MET / Metallic / ABT / Grau

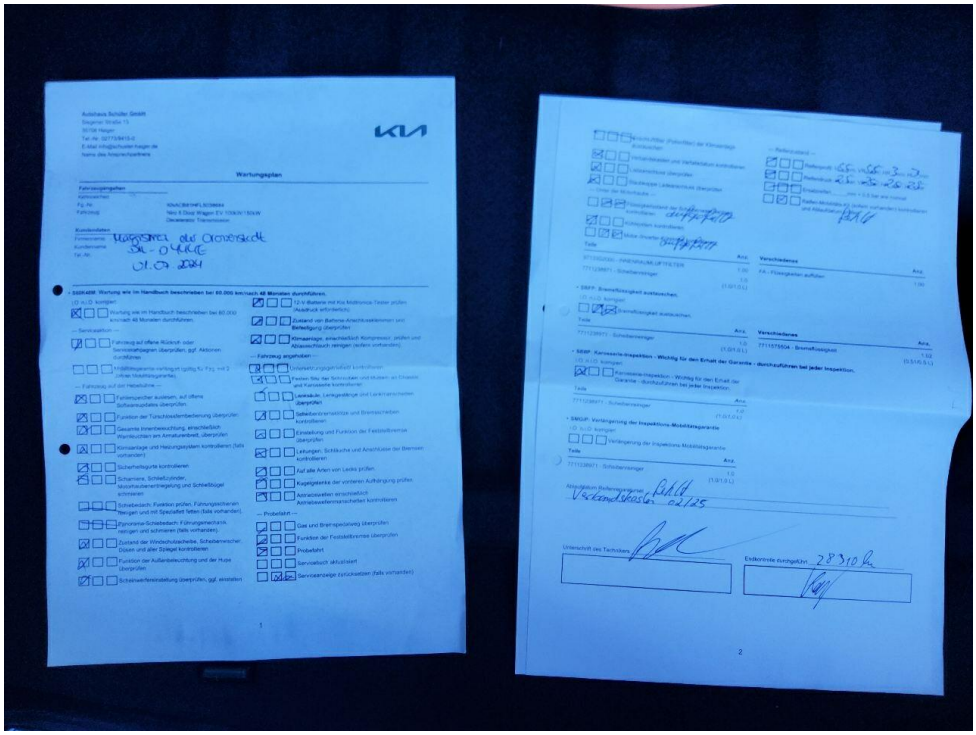
Bild 7 : Wartungsnachweise
Wartung fällig,

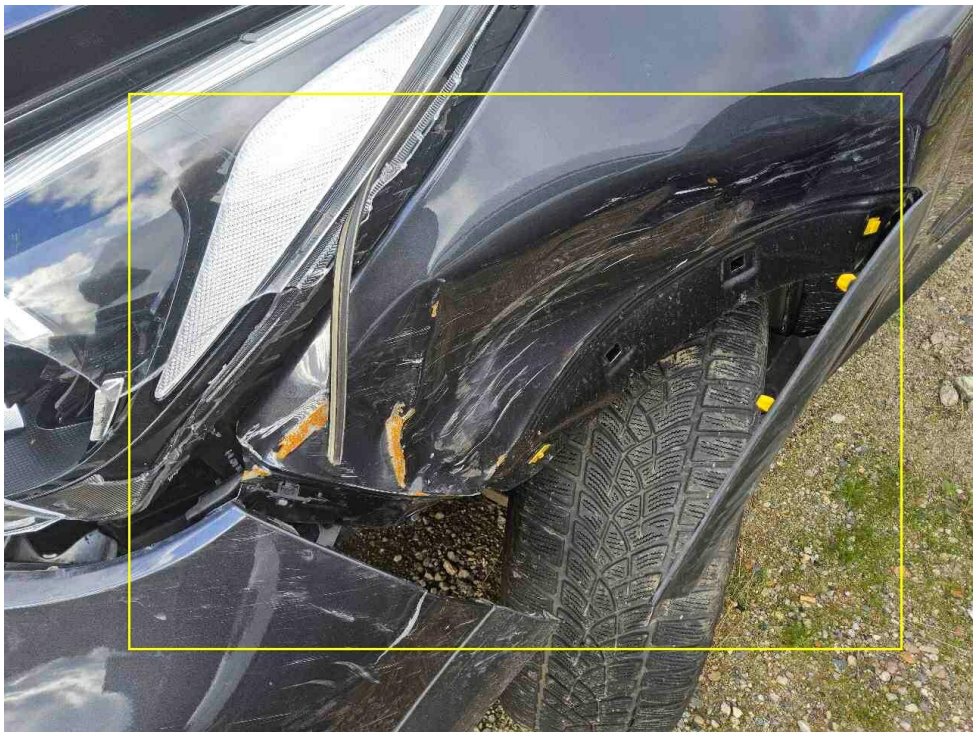
Bild 13 : Heck- und Frontschaden gem Gutachten instandsetzen

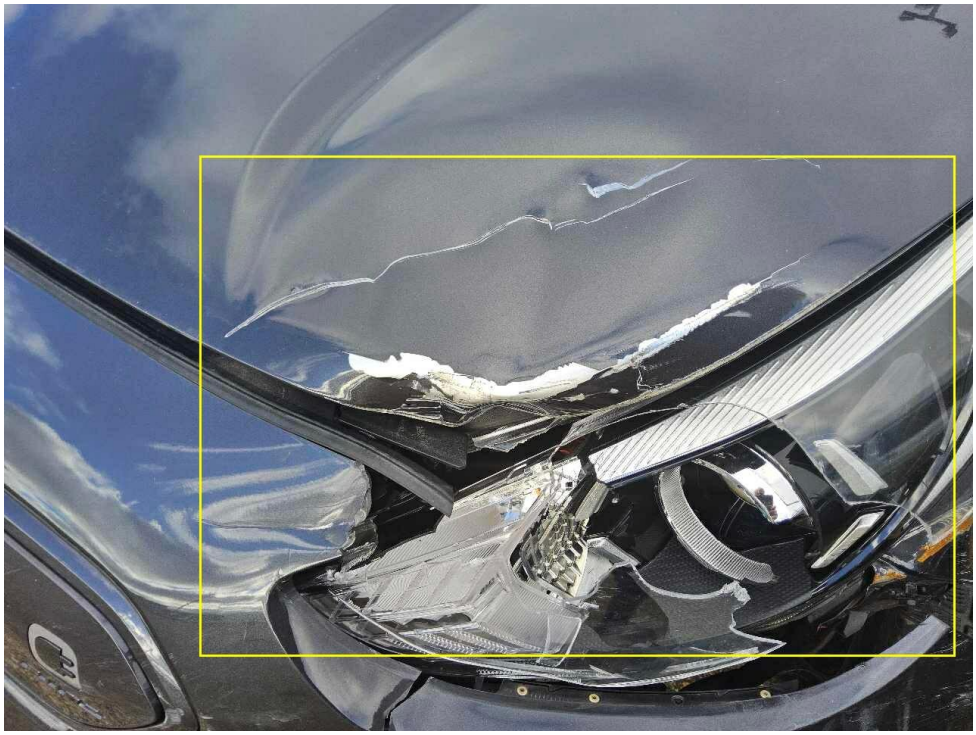
Bild 14 : Heck- und Frontschaden gem Gutachten instandsetzen

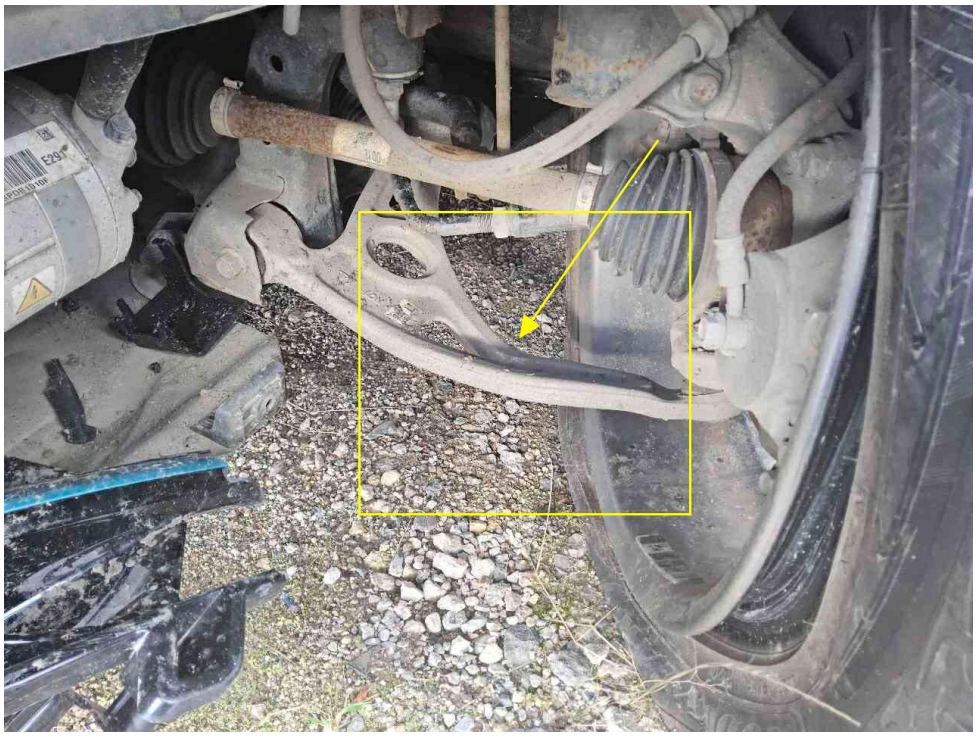
Bild 15 : Heck- und Frontschaden gem Gutachten instandsetzen
