TÜV SÜD Auto Partner GmbH
Wiesenring 2
04159 Leipzig

Besichtigungsdatum: 09.10.2026
Protokollnummer: 48266048
Erstellt durch: Markus Böttcher
Besichtigt durch: Demir

VXKUSHNSKMW071590

Zustandsbericht

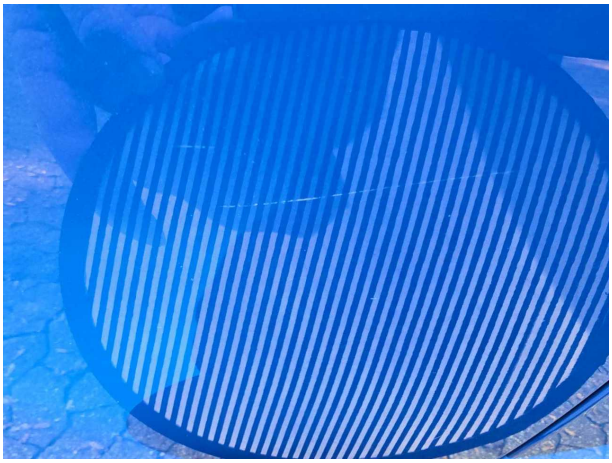
Nr.	Bauteilgruppe	Beschreibung
1	Tür hinten links	Tür - Kratzer - lackieren
2	Tür hinten rechts	Tür - Delle / Lackschaden - instandsetzen und lackieren

Beschädigung #1: Tür hinten links: Tür - Kratzer - lackieren

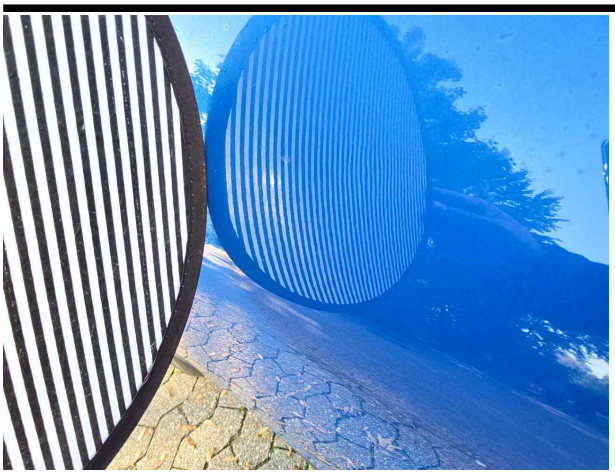
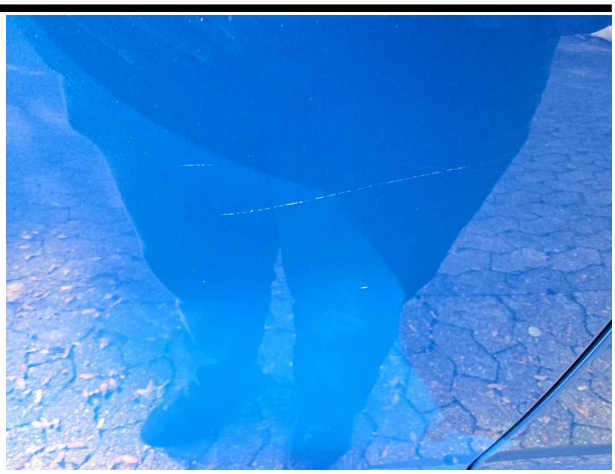
Beschädigung #2: Tür hinten rechts: Tür - Delle / Lackschaden - instandsetzen und lackieren

Beschädigung #2: Tür hinten rechts: Tür - Delle / Lackschad… - instandsetzen und lackieren
