BMW

2.0 520D 120KW TOURING AUTO

VIN: WBA31BN0X0CL78692

Détails de l'inspection

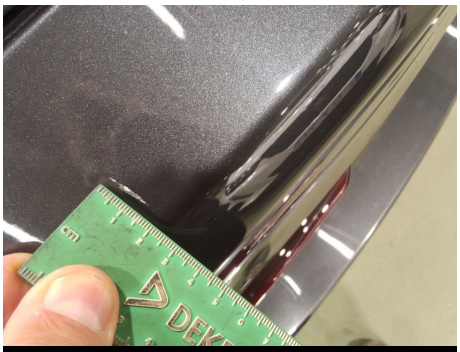
#	Élément	Dommage	Correction
001	Hayon / Porte de coffre / -	Rayure	Acceptable

Hayon / Porte de coffre / - / Rayure

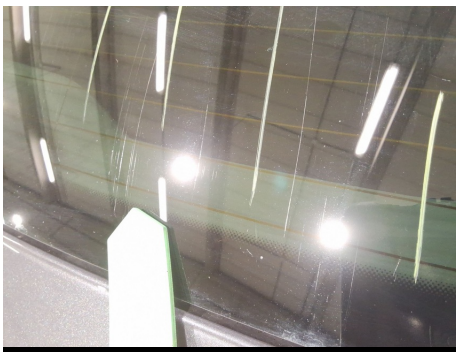
002	Lunette AR / - [1] Vitre surteintée : Oui	Rayure	Lustrage

[1] Sur réserve pour échanger

Lunette AR / - / Rayure
