Informe de tasación

PEUGEOT BOXER

335 L2 H2 BHDI 103KW (140CV) SS 6 V. M

VIN	VF3YCBPFBNG026359
Primera matriculación	3/5/2023
Kilometraje del vehículo	90.006 km

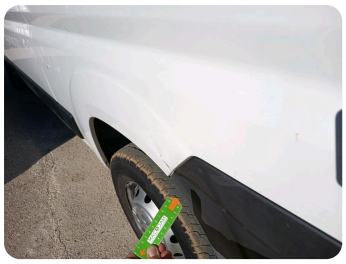
3 | Paragolpes Delantero

Tipo de daño	Rayado
Modo de reparación	Aceptable

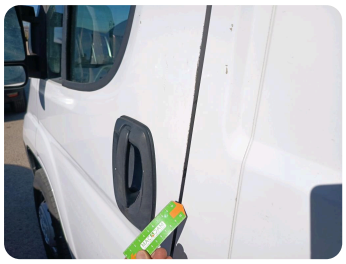
6 | Puerta Delant Iz

Tipo de daño	Rayado
Modo de reparación	Pintar

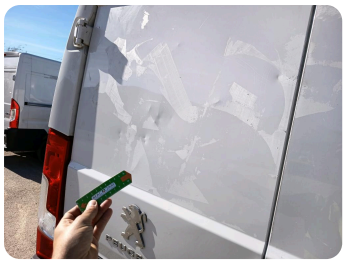
16 | Puerta maletero Tras Iz

Tipo de daño	Golpe(s) y arañazo(s)
Modo de reparación	Reparar + Pintar

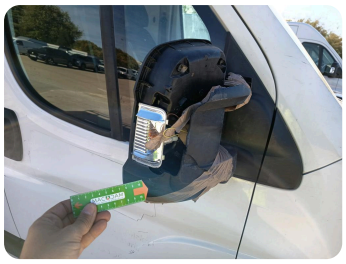
17 | Retrovisor Ext Dr completo

Tipo de daño	Roto
Modo de reparación	Reemplazar

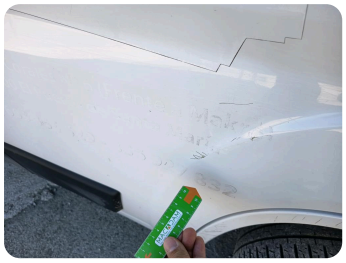
19 | Puerta Delant Dr

Tipo de daño	Rayado
Modo de reparación	Pintar

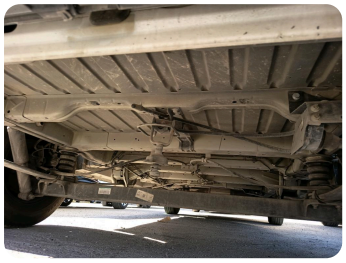
25 | Carrocería

Tipo de daño	**Dañado**
Modo de reparación	**Control**

Comentarios: Falta rueda repuesto
