DEKRA-Nr: 0425 / 033016 / 2026 / B082992000054 vom 12.06.2026

Bewertungsgutachten

Kennzeichen **PI XX351E** **FIN** **TMAK281HFPJ082459**

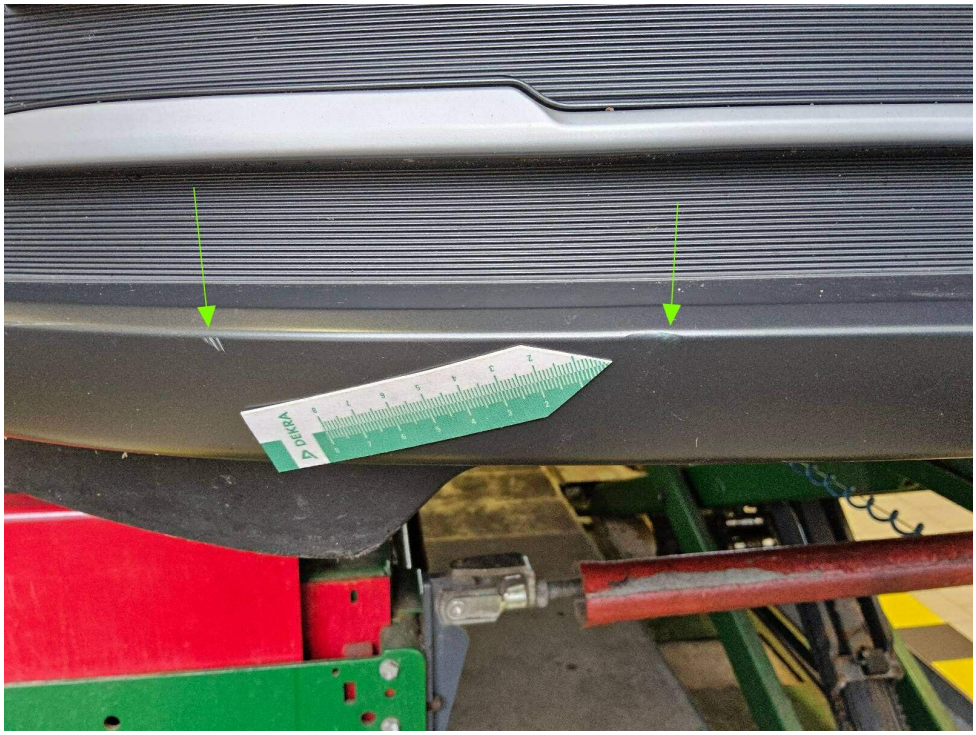
Bild 9 : Spoiler und Unterbodenverkleidung eingekerbt

Bild 10 : Spoiler und Unterbodenverkleidung eingekerbt

Bild 11 : Spoiler und Unterbodenverkleidung eingekerbt

Bild 12 : Felge vorn rechts eingekerbt

Bild 13 : Stoßfänger hinten links zerkratzt

Bild 14 : Türverkleidung hinten links zerkratzt

Bild 15 : Kofferraumverkleidung mehrfach eingekerbt

Bild 16 : Kofferraumverkleidung mehrfach eingekerbt

Bild 17 : Einstieg hinten rechts zerkratzt auslegen

Stoßfänger vorn zerkratzt, smart repair (Bild 7, 8); Spoiler und Unterbodenverkleidung eingekerbt, erneuern (Bild 9, 10, 11); Stoßfänger hinten links zerkratzt, smart repair (Bild 13); Felge vorn rechts eingekerbt, erneuern (Bild 12); Türverkleidung hinten links zerkratzt, smart repair (Bild 14); Kofferraumverkleidung mehrfach eingekerbt, erneuern (Bild 15, 16); Einstieg hinten rechts zerkratzt auslegen, polieren (Bild 17). HU fällig, erneuern. Service fällig, erneuern.
