Inspection Report

Make	BMW	Gearbox	Automatic
Model	iX1 xDrive30 64,7kWh (U11)	Fuel type	Electric
Mileage	130,495	kW	225
VIN	WBY61EF0305X50909	cc	0
First registration date	9/22/2023	Customer	BMW Austria Leasing GmbH Minderwertgutachten

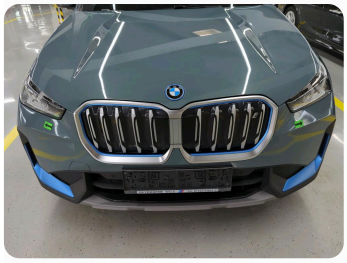
2 | Bumper F

Damage type	Stone chip(s)
Repair mode	No repair
Cause	Use/wear
