Fahrzeugzustandsbericht - Verkauf

MERCEDES-BENZ Vito

MERCEDES-NFZ VITO 116 CDI TO MTW FEUERWEHR

Inspektion - ID	**10980182**	Besichtigt am	**16.07.2026 10:01:10**

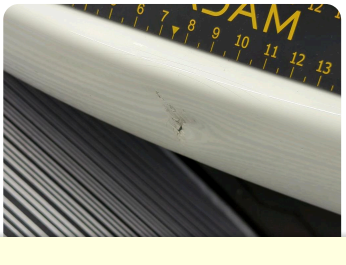
4 | Lenkrad

Schadensart	Kratzer
Schweregrad	>2 cm - 3 cm
Reparaturmethode	Ersetzen
Ursache	Bei Inspektion festgestellt

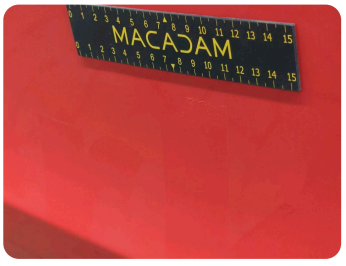
8 | Stoßfänger vorne

Schadensart	Deformiert
Schweregrad	Ersetzen
Reparaturmethode	Ersetzen
Ursache	Unfallschaden 1

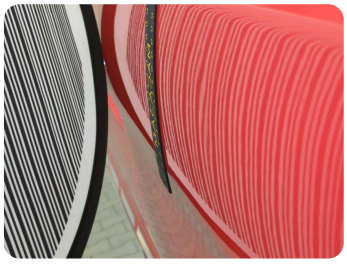
9 | Tür vorne links

Schadensart	**Delle(n) und Kratzer**
Schweregrad	**>2 cm - 3 cm**
Reparaturmethode	**Instandsetzen + lackieren**
Ursache	**Bei Inspektion festgestellt**

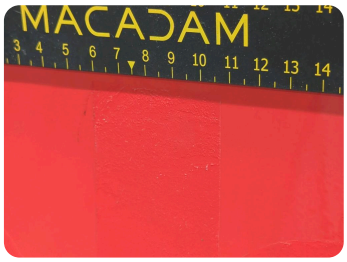
14 | Schiebetür rechts

Schadensart	**Delle(n) und Kratzer**
Schweregrad	**>2 cm - 3 cm**
Reparaturmethode	**Instandsetzen + lackieren**
Ursache	**Bei Inspektion festgestellt**

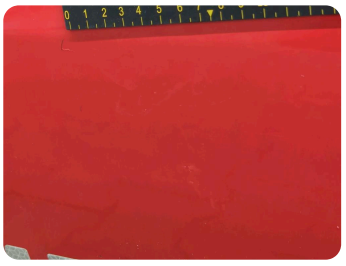
6 | A-Säule links

Schadensart	**Kratzer**
Schweregrad	**>0,5 cm - 1 cm**
Reparaturmethode	**Akzeptabel (Gebrauchsspur)**
Ursache	**Bei Inspektion festgestellt**

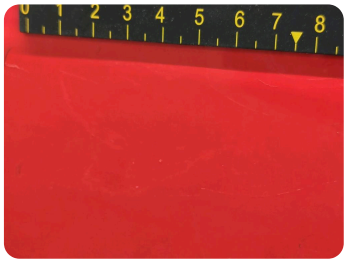
10 | Tür hinten links

Schadensart	**Klebstoffreste**
Schweregrad	**>30 cm**
Reparaturmethode	**Akzeptabel (Gebrauchsspur)**
Ursache	**Bei Inspektion festgestellt**

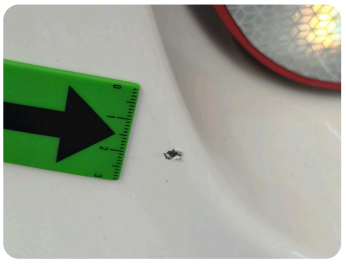
11 | Seitenwand hinten links

Schadensart	**Klebstoffreste**
Schweregrad	**>30 cm**
Reparaturmethode	**Akzeptabel (Gebrauchsspur)**
Ursache	**Bei Inspektion festgestellt**
