Zustandsbericht

Kunde :	**Allane SE HCBE**		
Berichtsnummer :	**0000000950685-DE926**	**Amtl. Kennzeichen :**	**FÜ-BS271E**
Referenznummer:	**31276057**

Hyundai Tucson (NX)(12.2020->) Prime Plug-In Hybrid 4WD

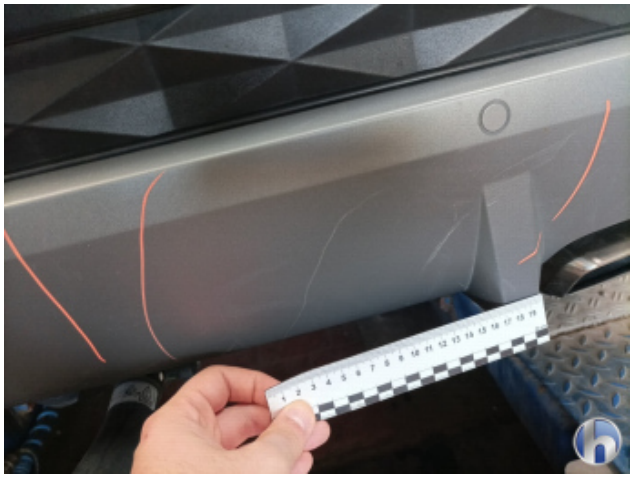
2. Stoßfänger Hinten
Kratzer - Lackieren
