Zustandsbericht

Kunde :	**Allane SE HCBE**		
Berichtsnummer :	**0000000949171-DE926**	**Amtl. Kennzeichen :**	**WM-CW993E**
Referenznummer:	**31269178**

Hyundai Kona (OS)(2017->) Select Elektro 2WD

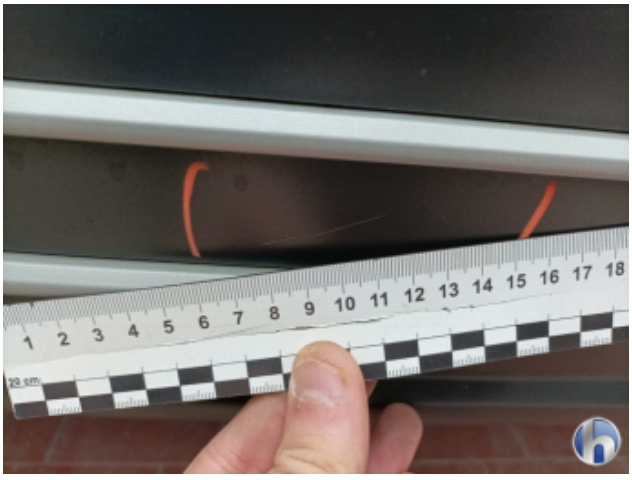
Bauteil	Schaden	Rep.-Art
1.	Dach	Nachlackiert	Ohne Reparatur
2.	Tür Hinten - Rechts	Nachlackiert	Ohne Reparatur
3.	Stoßfänger Hinten	Kratzer	Smart Repair
4.	Dachrahmen - Rechts	Nachlackiert	Ohne Reparatur

Nachlackiert - Ohne Reparatur

1. Dach
Nachlackiert - Ohne Reparatur
