LVV Nr	6146625
Hersteller	VOLVO
Model	XC60
Variante	Ultra Dark 2.0 B5 MHEV
Listenpreis	62.857,14
VIN	YV1UZM1V2S1068509
Erstzulassungsdatum	1.9.2024
Kennzeichen	M XA2394

DEKRA-Nr: 0542 / 065866 / 2026 / B087485000535 vom 27.10.2026

Zustandsbericht/Minderwertgutachten-Leasing

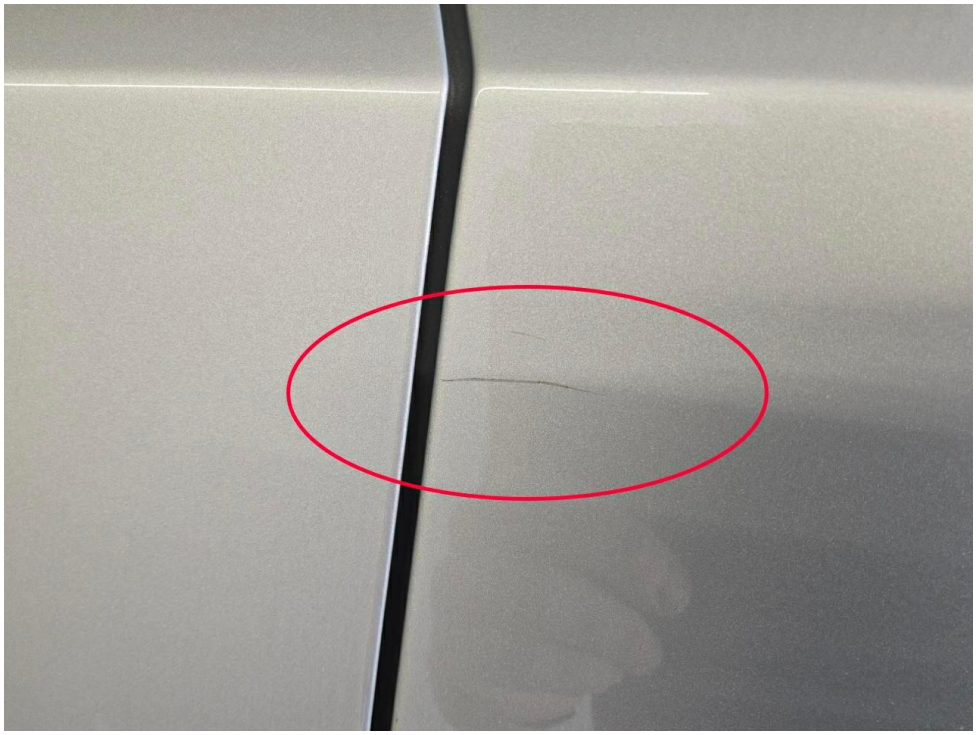
Bild 14 : Seitenteil hinten links Lackierung, zerkratzt, smart repair

Bild 15 : Seitenteil hinten links Lackierung, zerkratzt, smart repair

1. Heckscheibe, zerkratzt, erneuern (Bild 18, 19)
2. LM Felge hinten rechts, glanzgedreht, verschrammt, erneuern (Bild 20, 21, 22)
3. Seitenteil hinten links Lackierung, zerkratzt, smart repair (Bild 14, 15)
4. Stoßfänger vorne Lackierung, zerkratzt, smart repair (Bild 16, 17)

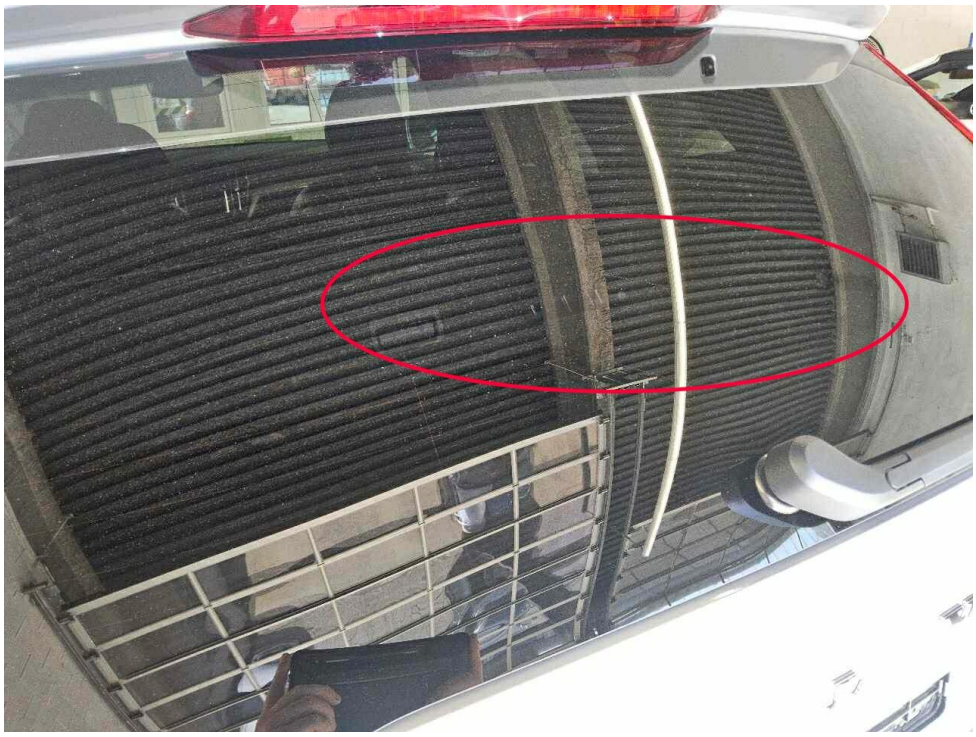
Bild 16 : Stoßfänger vorne Lackierung, zerkratzt, smart repair

Bild 17 : Stoßfänger vorne Lackierung, zerkratzt, smart repair

Bild 18 : Heckscheibe, zerkratzt

Bild 19 : Heckscheibe, zerkratzt

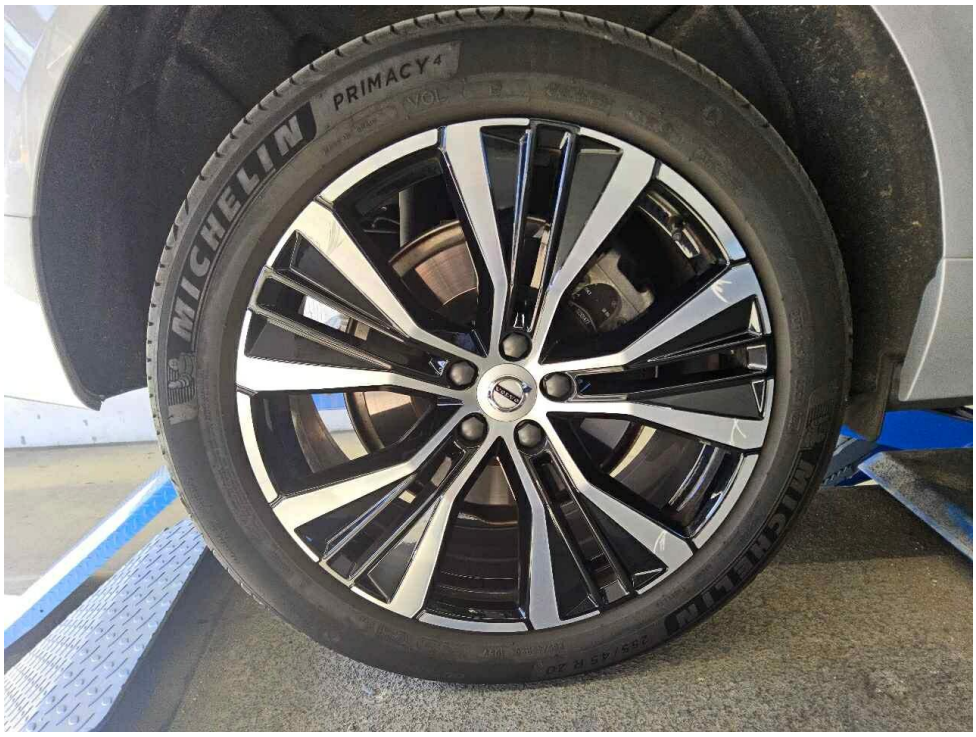
Bild 20 : LM Felge hinten rechts, glanzgedreht, verschrammt

Bild 21 : LM Felge hinten rechts, glanzgedreht, verschrammt

Bild 22 : LM Felge hinten rechts, glanzgedreht, verschrammt
