Bewertungsgutachten / Rechendaten

Kennzeichen **BO C3000E** **FIN** **TMAJE812DNJ054225**

Bewertungsgutachten

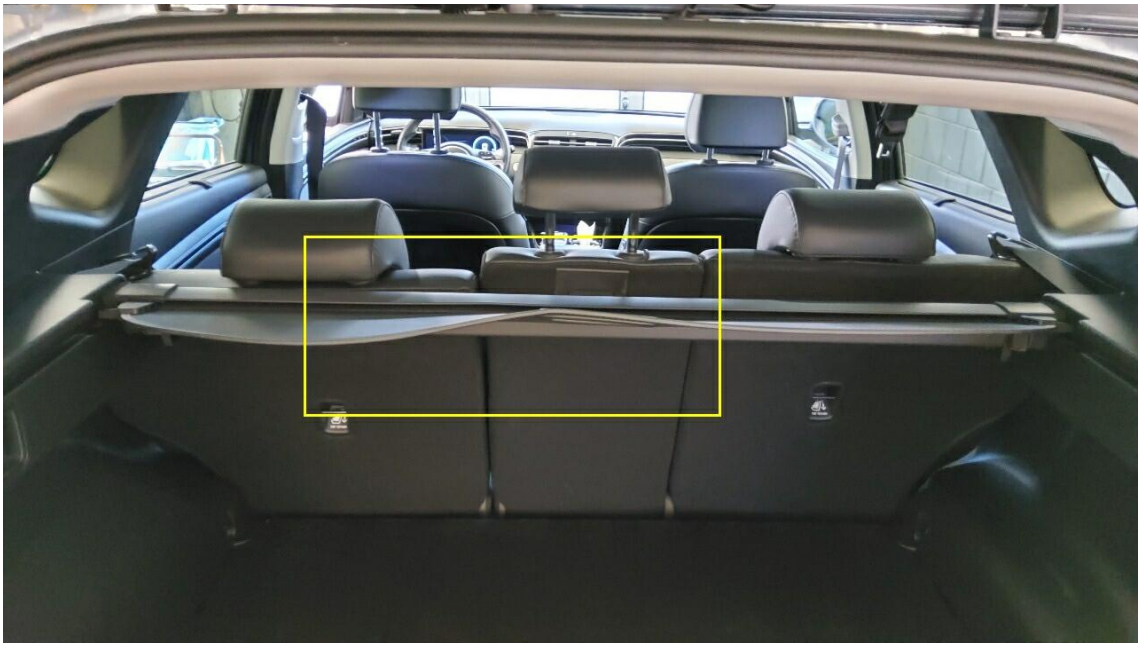
Bild 7 : Tür vorne links Einstieg, zerkratzt, smart repair

Bild 8 : Tür vorne links Einstieg, zerkratzt, smart repair

Bezeichnung des Schadens / Rep.-Weg	Rep.Kost brutto	Anrechn.	Minderwert brutto	
1. Gepäckraumrollo verformt, erneuern (Bild 9, 10)	382	51.8	-197,88	
2. Alufelge glanzgedreht hinten rechts zerkratzt, erneuern (Bild 16, 17)	928	51.8	-480,70	
3. Tür vorne links Einstieg, zerkratzt, smart repair (Bild 7, 8)	125	100	-125,00	
Rep.Kosten insgesamt / Minderwert	**1.435**			**-803,58 EUR**

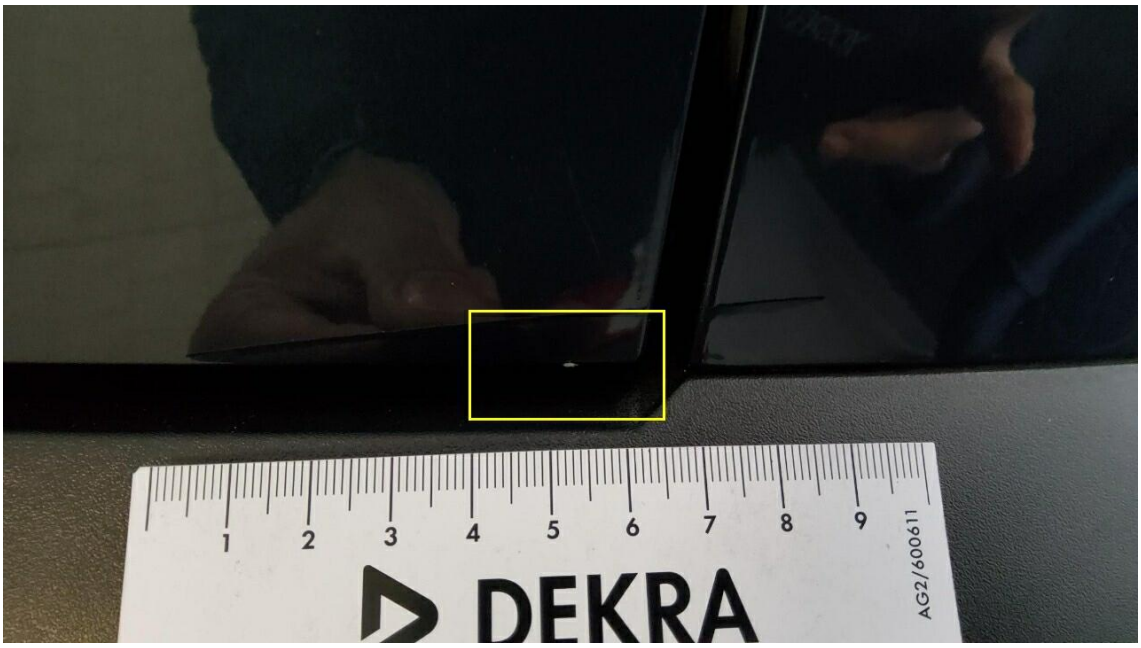
Bild 13 : Kühlergrill, Steinschlag, Gebrauchsspur
